<b>Emplacement</b>	LÉVIS
<b>Type d'actif</b>	Automobile
<b>Marque / Modèle / Année</b>	KIA SELTOS SX TURBO 2022
<b>NIV</b>	KNDETCA29N7282779
<b>Odomètre</b>	53084 km
<b>Nombre de clés</b>	2

**Rapport de dommages**

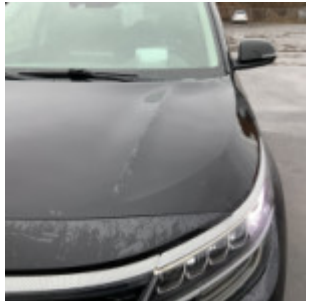
Section	Niveau de dommage	Types de dommage	Détails	Photo
Capot (côté aile gauche)	Mineur	Éclat de peinture, Égratignure(s)

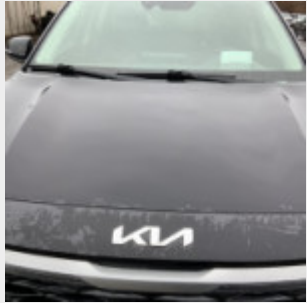
Section	Niveau de dommage	Types de dommage	Détails	Photo
Capot (centre)	Mineur	Éclat de peinture, Égratignure(s)

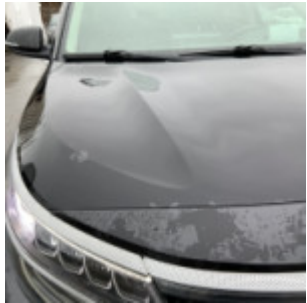
Capot (côté aile droite)	Mineur	Éclat de peinture, Égratignure(s)

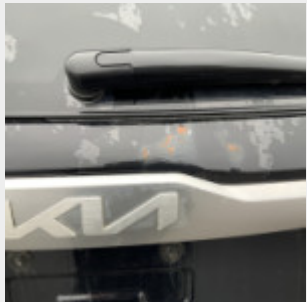
Arrière	Modéré	Rouille
