Emplacement	LÉVIS
Type d'actif	VTT
Marque / Modèle / Année	CFMOTO CFORCE 800 XC 2020
NIV	LCELVYZ85L6002205
Odomètre	8280 km
Nombre de clés	2

Rapport de dommages

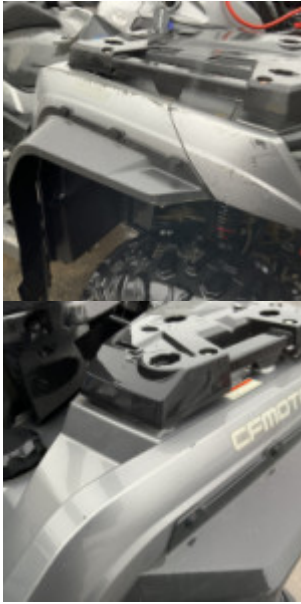
Section	Niveau de dommage	Types de dommage	Détails	Photo
Carrosserie côté gauche	Modéré	Bris, Égratignure(s)

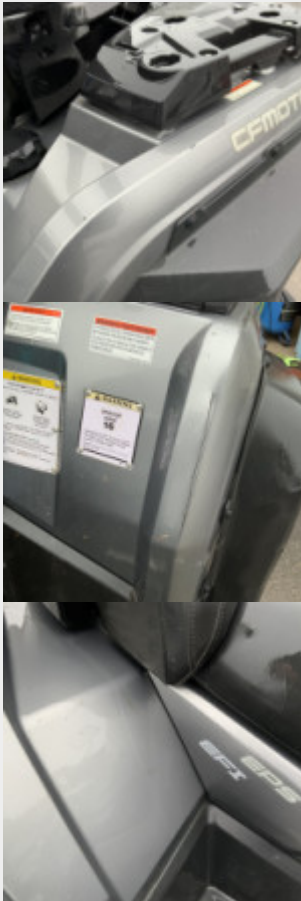
Carrosserie côté droite	Mineur	Éclat de peinture, Égratignure(s)
