<b>Emplacement</b>	BOISBRIAND
<b>Type d'actif</b>	Automobile
<b>Marque / Modèle / Année</b>	HYUNDAI TUCSON SE 2018
<b>NIV</b>	KM8J23A4XJU818116
<b>Odomètre</b>	125982 km
<b>Nombre de clés</b>	2

**Rapport de dommages**

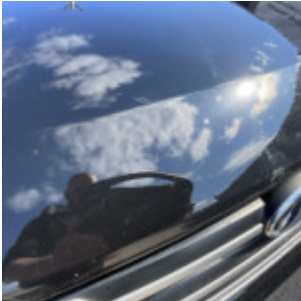
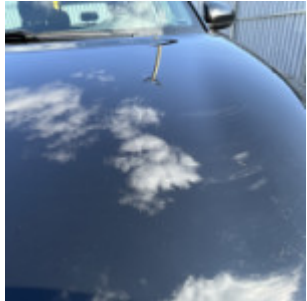
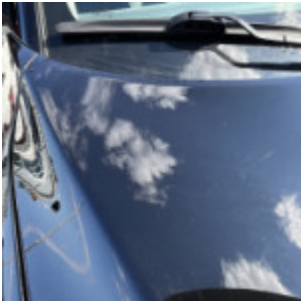
Section	Niveau de dommage	Types de dommage	Détails	Photo
Capot (centre)	Mineur	Égratignure(s)

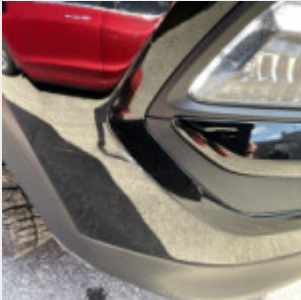
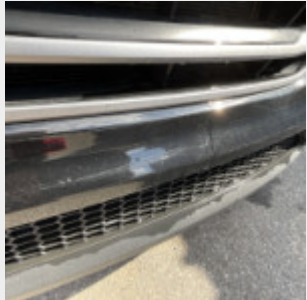
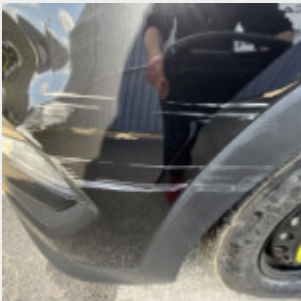
Pare-chocs avant	Majeur	Égratignure(s)

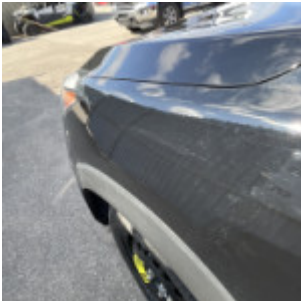
Aile avant gauche	Mineur	Égratignure(s)

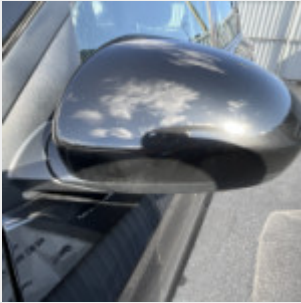
Section	Niveau de dommage	Types de dommage	Détails	Photo
Rétroviseur gauche	Mineur	Égratignure(s)

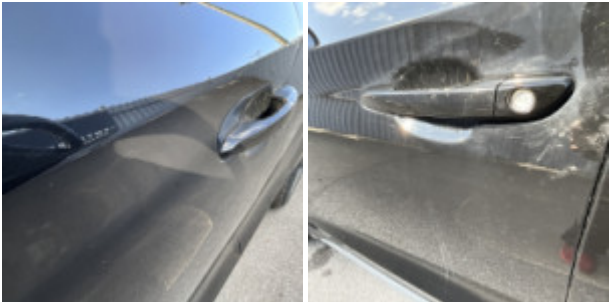
Porte avant gauche (section principale)	Mineur

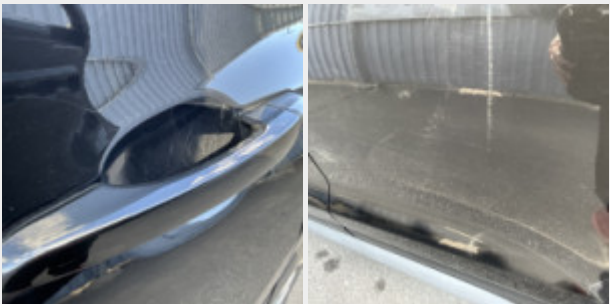
Porte arrière gauche (section principale)	Mineur	Égratignure(s)

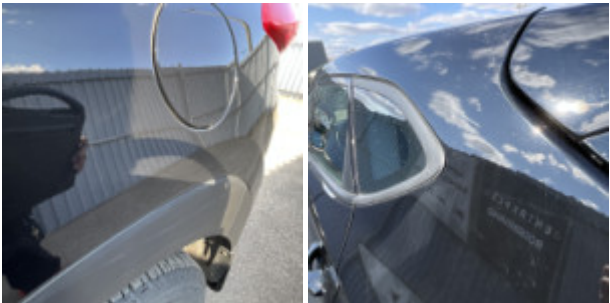
Aile arrière gauche	Mineur	Égratignure(s)

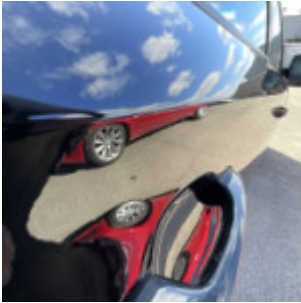
Section	Niveau de dommage	Types de dommage	Détails	Photo
Porte arrière droite (section principale)	Mineur	Égratignure(s)

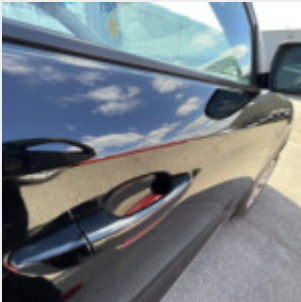
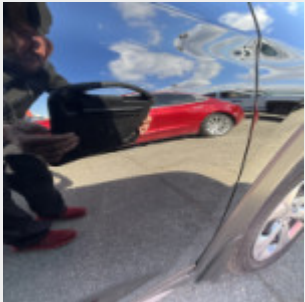
Porte avant droite (section principale)	Mineur	Égratignure(s)

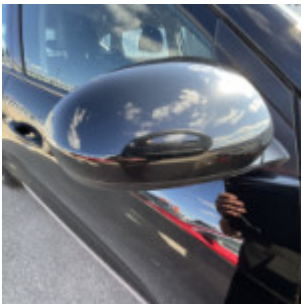
Rétroviseur droite	Mineur	Égratignure(s)

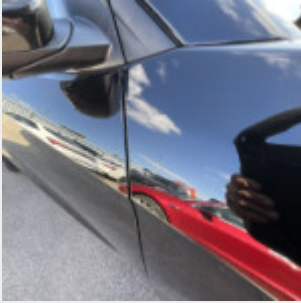
Aile avant droite	Mineur	Égratignure(s)
