Emplacement	BOISBRIAND
Type d'actif	Caravane à sellette
Marque / Modèle / Année	KEYSTONE MONTANA 3720RL 2016
NIV	4YDF37226G4700243
Odomètre	
Nombre de clés	2

Rapport de dommages

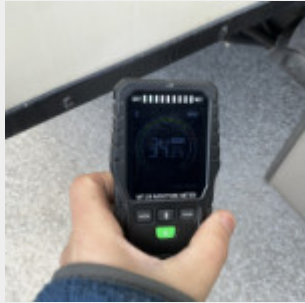
Section	Niveau de dommage	Types de dommage	Détails	Photo
Section droite - côté gauche	Majeur	Infiltration d'eau

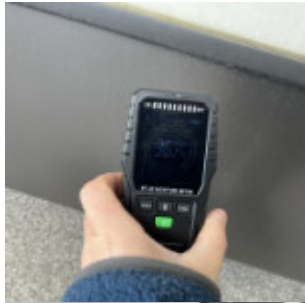
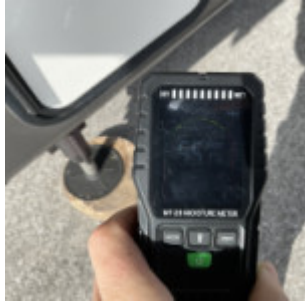
Mur avant - côté gauche	Majeur	Infiltration d'eau

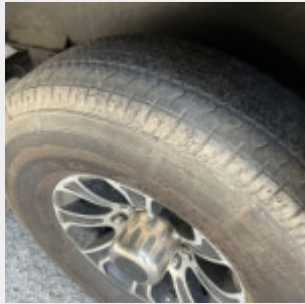
Pneu côté gauche	Majeur	Besoin d'un remplacement

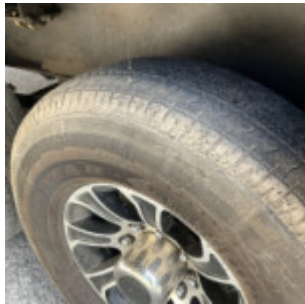
Pneu côté droite	Majeur	Besoin d'un remplacement
