Emplacement	LÉVIS
Type d'actif	Automobile
Marque / Modèle / Année	MAZDA CX-5 GX 2018
NIV	JM3KFBBL9J0398764
Odomètre	101429 km
Nombre de clés	2

Rapport de dommages

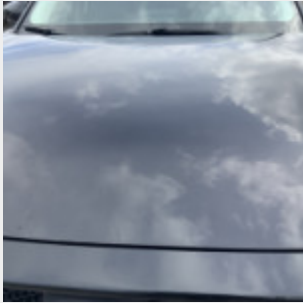
Section	Niveau de dommage	Types de dommage	Détails	Photo
Capot (centre)	Mineur	Éclat de peinture, Égratignure(s)

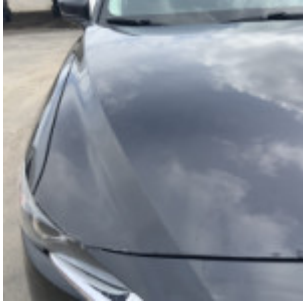
Capot (côté aile droite)	Mineur	Éclat de peinture, Égratignure(s)

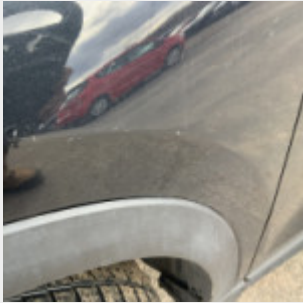
Aile avant gauche	Mineur	Éclat de peinture

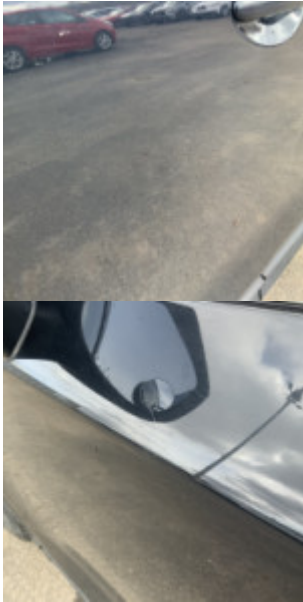
Porte avant gauche (section principale)	Mineur	Éclat de peinture

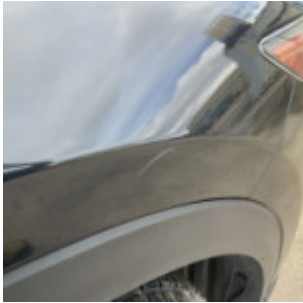
Section	Niveau de dommage	Types de dommage	Détails	Photo
Aile avant droite	Mineur	Éclat de peinture, Égratignure(s)
