Emplacement BOISBRIAND
Type d'actif Automobile
Marque / Modèle / Année KIA SPORTAGE LX 2020
NIV KNDPMCAC3L7792427
Odomètre 128493 km
Nombre de clés 1

Rapport de dommages

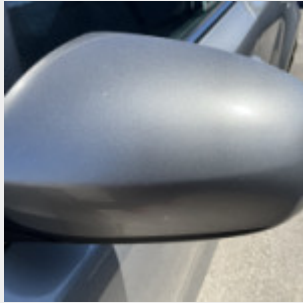
| Section | Niveau de dommage | Types de dommage | Détails | Photo |
|---|---|---|---|--|
| Rétroviseur gauche | Mineur | Égratignure(s) | | |

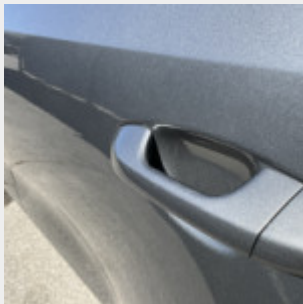
| Section | Niveau de dommage | Types de dommage | Détails | Photo |
|---|---|---|---|--|
| Porte arrière gauche (section principale) | Mineur | Égratignure(s) | | |

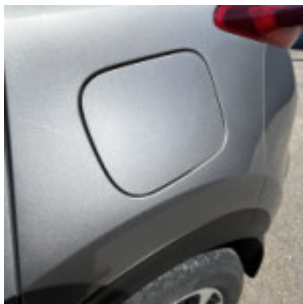
| Section | Niveau de dommage | Types de dommage | Détails | Photo |
|---|---|---|---|--|
| Aile arrière gauche | Mineur | Égratignure(s) | | |

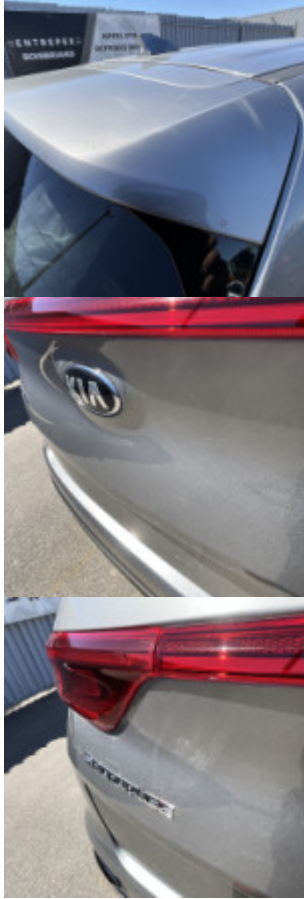
| Section | Niveau de dommage | Types de dommage | Détails | Photo |
|---|---|---|---|--|
| Valise | Mineur | Égratignure(s) | | |

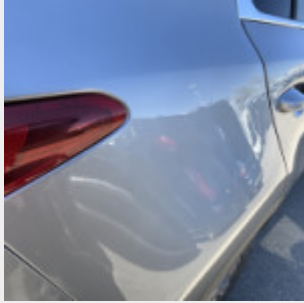
| Section | Niveau de dommage | Types de dommage | Détails | Photo |
|---|---|---|---|--|
| Aile arrière droite | Mineur | Égratignure(s) | | |

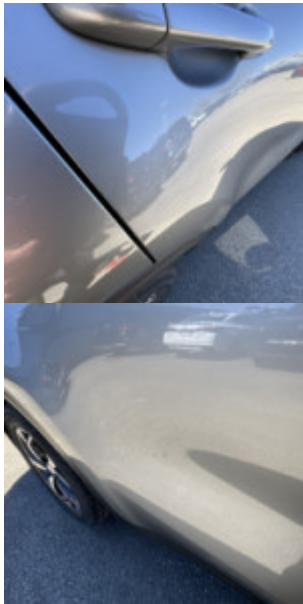
| Section | Niveau de dommage | Types de dommage | Détails | Photo |
|---|---|---|---|--|
| Porte arrière droite (section principale) | Mineur | Égratignure(s) | | |

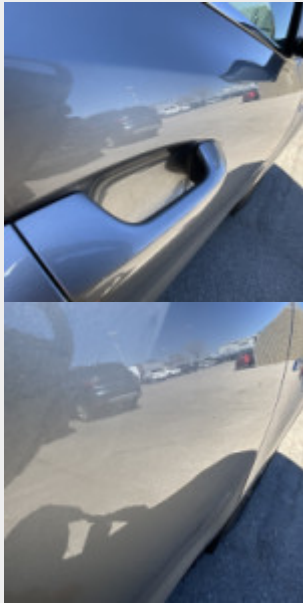
| Section | Niveau de dommage | Types de dommage | Détails | Photo |
|---|---|---|---|--|
| Porte avant droite (section principale) | Mineur | Égratignure(s) | | |

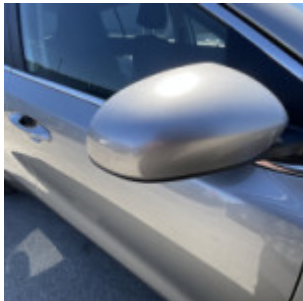
| Section | Niveau de dommage | Types de dommage | Détails | Photo |
|---|---|---|---|--|
| Rétroviseur droite | Mineur | Égratignure(s) | | |
