Emplacement	LÉVIS
Type d'actif	Automobile
Marque / Modèle / Année	HYUNDAI ELANTRA 2017
NIV	5NPD74LF6HH173671
Odomètre	98350 km
Nombre de clés	1

Rapport de dommages

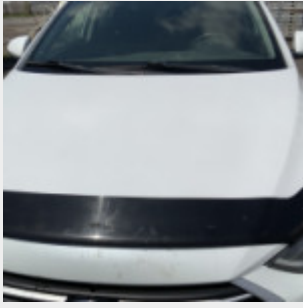
Section	Niveau de dommage	Types de dommage	Détails	Photo
Capot (centre)	Mineur	Éclat de peinture, Égratignure(s)

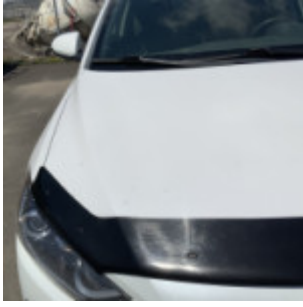
Capot (côté aile droite)	Mineur	Éclat de peinture, Égratignure(s)

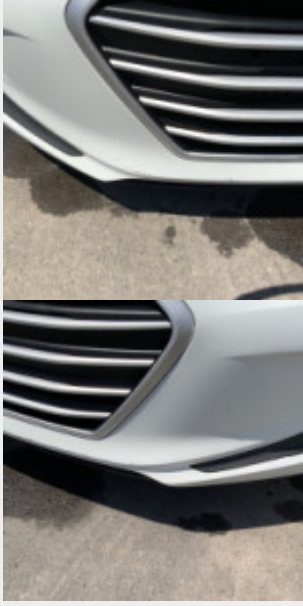
Pare-chocs avant	Mineur	Éclat de peinture, Égratignure(s)

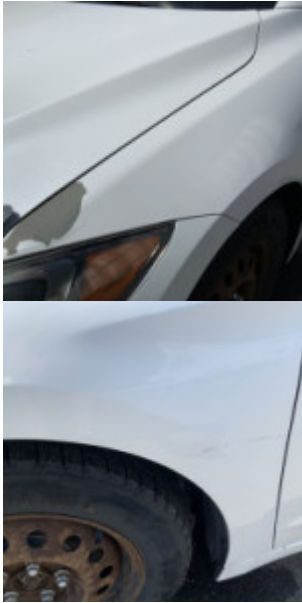
Section	Niveau de dommage	Types de dommage	Détails	Photo
Aile avant gauche	Modéré	Éclat de peinture, Égratignure(s)

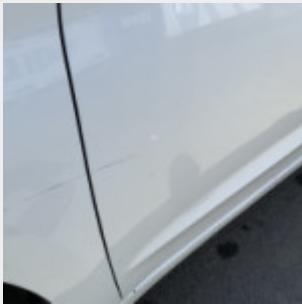
Porte avant gauche (section principale)	Mineur	Égratignure(s)

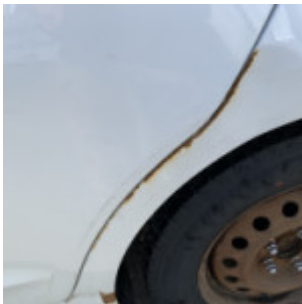
Porte arrière gauche (section principale)	Mineur	Égratignure(s)

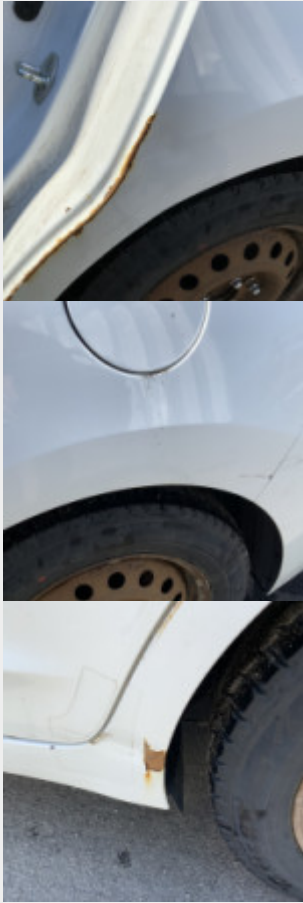
Section	Niveau de dommage	Types de dommage	Détails	Photo
Aile arrière gauche	Modéré	Bosse(s), Rouille, Égratignure(s)

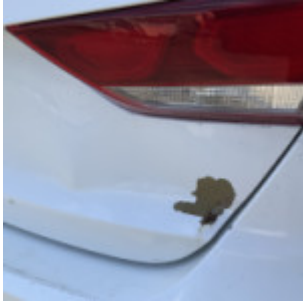
Arrière	Modéré	Éclat de peinture

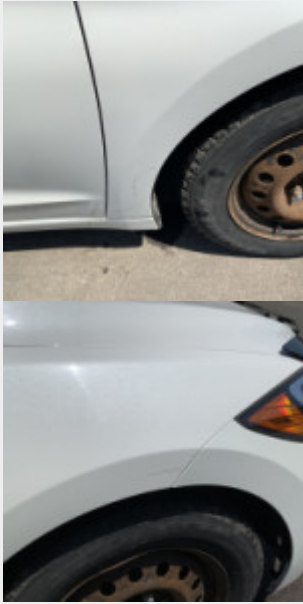
Section	Niveau de dommage	Types de dommage	Détails	Photo
Aile avant droite	Mineur	Égratignure(s)

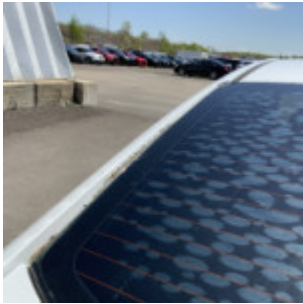
Haut des portes - côté gauche	Modéré	Éclat de peinture
