Emplacement	BOISBRIAND
Type d'actif	Roulotte
Marque / Modèle / Année	PRIME TIME TRACER 3200BHT 2014
NIV	5ZT2TRXB3EB504919
Odomètre	
Nombre de clés	5

Rapport de dommages

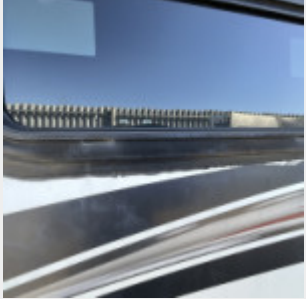
Section	Niveau de dommage	Types de dommage	Détails	Photo
Mur avant - côté gauche	Mineur	Égratignure(s)

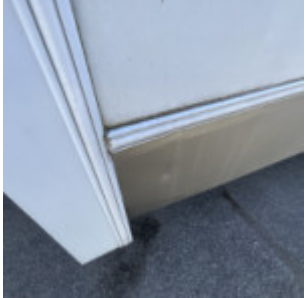
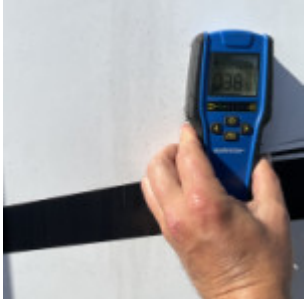
Mur central - côté gauche	Modéré	Bosse(s), Égratignure(s), Mesure d'humidité des murs

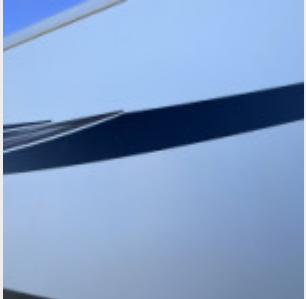
Mur arrière - côté gauche	Mineur	Égratignure(s)

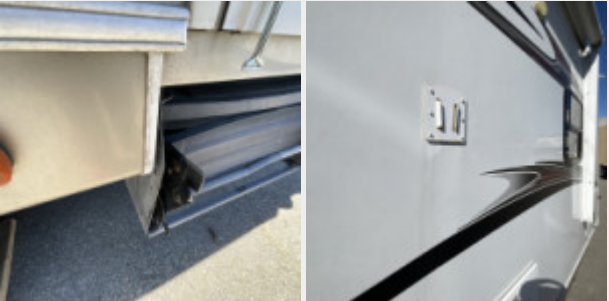
Section	Niveau de dommage	Types de dommage	Détails	Photo
Mur central - côté droit	Mineur	Égratignure(s)

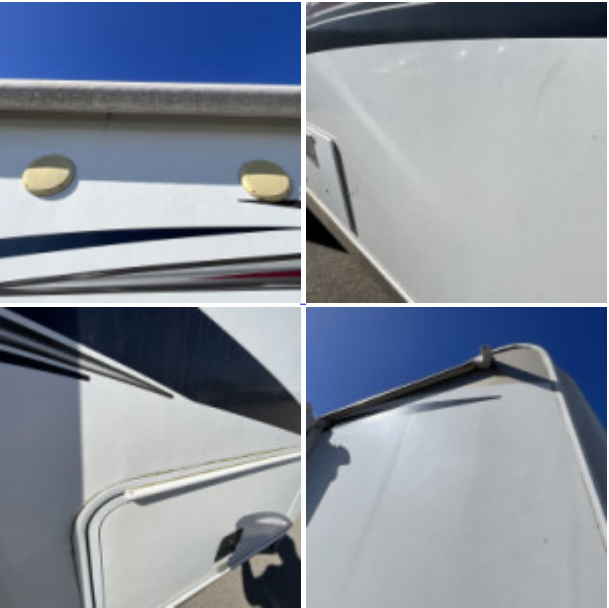
Mur avant - côté droit	Mineur	Égratignure(s)
