<b>Emplacement</b>	BOISBRIAND
<b>Type d'actif</b>	Roulotte
<b>Marque / Modèle / Année</b>	KEYSTONE PASSPORT 239ML 2018
<b>NIV</b>	4YDT23923JK412185
<b>Odomètre</b>	
<b>Nombre de clés</b>	5

**Rapport de dommages**

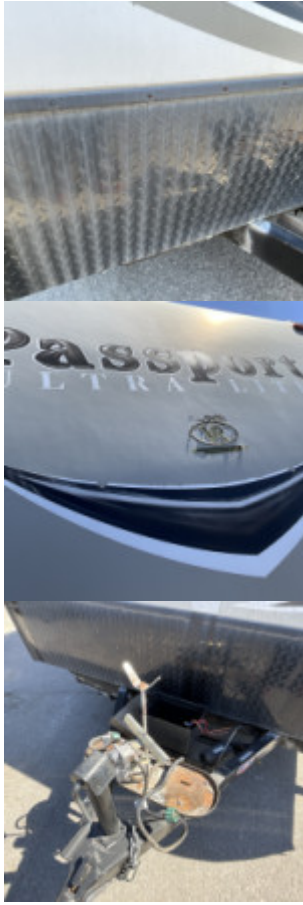
Section	Niveau de dommage	Types de dommage	Détails	Photo
Mur avant	Mineur	Égratignure(s)	autocollant maganer

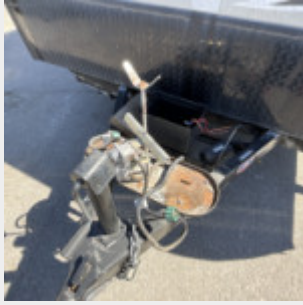
Attelage	Modéré	Rouille, Égratignure(s)

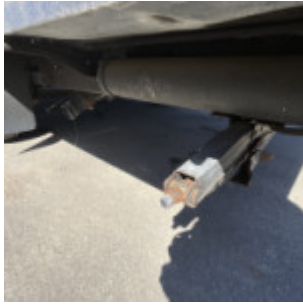
Stabilisateurs avants	Majeur	Rouille

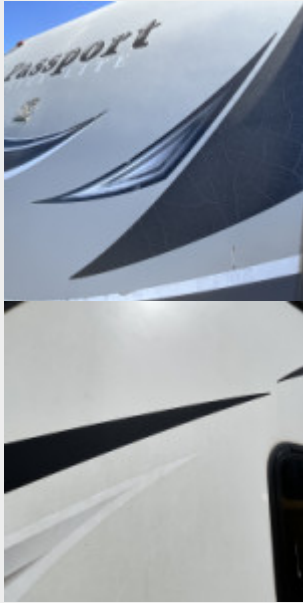
Section	Niveau de dommage	Types de dommage	Détails	Photo
Mur avant - côté gauche	Mineur	Égratignure(s)

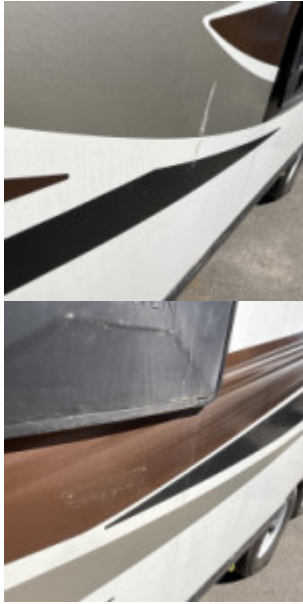
Mur central - côté gauche	Mineur	Égratignure(s)

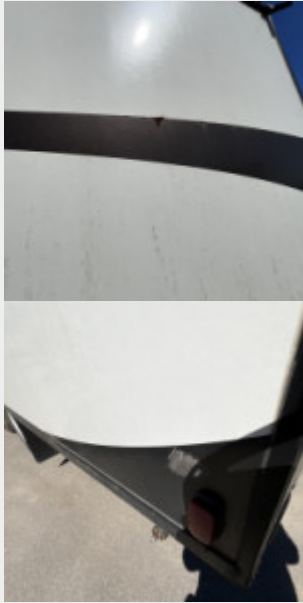
Section	Niveau de dommage	Types de dommage	Détails	Photo
Mur arrière - côté gauche	Mineur	Égratignure(s)

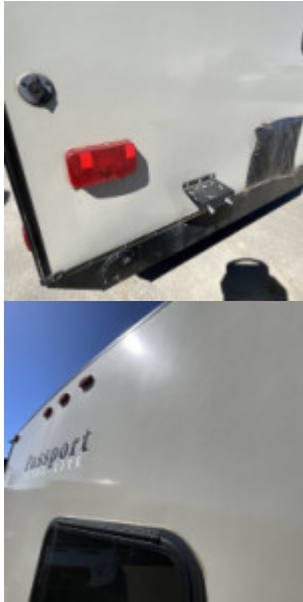
Mur arrière	Mineur	Égratignure(s)

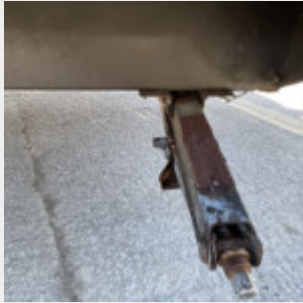
Section	Niveau de dommage	Types de dommage	Détails	Photo
Stabilisateurs arrières	Majeur	Rouille

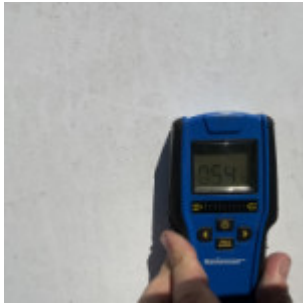
<b>Déclaration</b>	Aucune vérification n'a été effectuée sur les appareils Infiltration d'eau et présence d'humidité (voir photos & rapport de dommages)
<b>Condition</b>	Manque des tuiles de la cuisine jusqu'à la salle de bain, manque la roue de secours, les jacks sont rouillés, roulotte ternie par le soleil
<b>Restrictions pour être apte à rouler</b>	-
<b>Grosueur de l'attache</b>	2 5/16"
<b>Grandeur (Pieds)</b>	25' 5'
<b>Poids (lbs)</b>	3985
<b>Nombre d'extensions</b>	0
<b>Batteries</b>	Aucune
<b>Bonbonnes propane</b>	Aucune
<b>Hivernisé</b>	Oui, par l'ancien propriétaire
<b>Options</b>	Air climatisé, Télévision, Radio, Four, Frigidaire, Micro-onde, Cuisinière, Douche extérieure, Fil de branchement

Taux d'humidité	Majeur	Mesure d'humidité des murs
