<b>Emplacement</b>	BOISBRIAND
<b>Type d'actif</b>	Remorque utilitaire
<b>Marque / Modèle / Année</b>	CARGO MATE EHW816TA3 2022
<b>NIV</b>	5NHUEH625NN113895
<b>Odomètre</b>	
<b>Nombre de clés</b>	0

**Rapport de dommages**

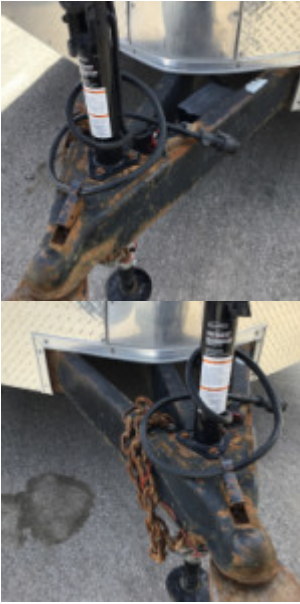
Section	Niveau de dommage	Types de dommage	Détails	Photo
Attelage	Majeur	Rouille

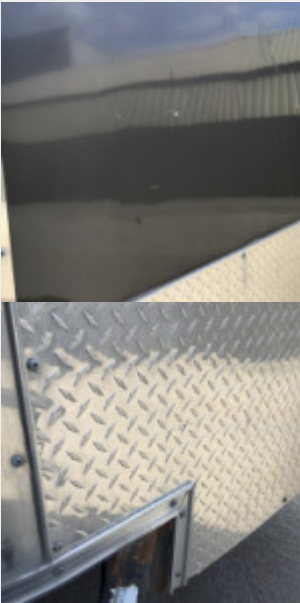
Panneau avant gauche	Majeur	Bosse(s), Égratignure(s)

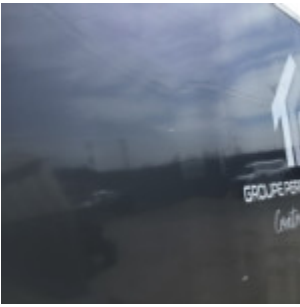
Panneau devant gauche	Majeur	Égratignure(s)

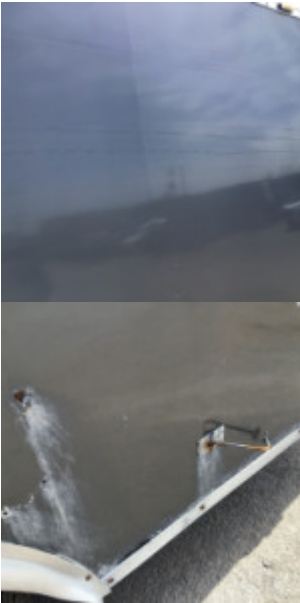
Section	Niveau de dommage	Types de dommage	Détails	Photo
Panneau milieu gauche	Majeur	Égratignure(s)		 
Panneau arrière gauche	Majeur	Rouille, Égratignure(s)

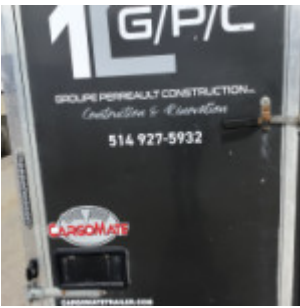
Contour de l'aile gauche	Majeur	Bosse(s)		 
Porte arrière gauche	Majeur	Égratignure(s)

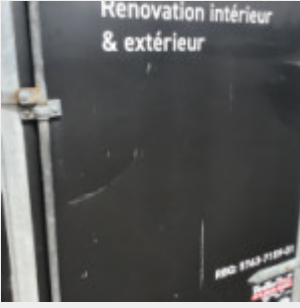
Section	Niveau de dommage	Types de dommage	Détails	Photo
Porte arrière droite	Majeur	Égratignure(s)

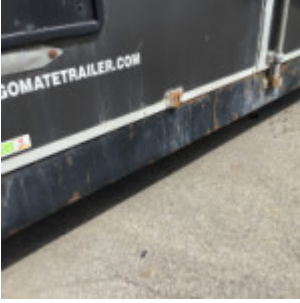
Châssis	Majeur	Rouille

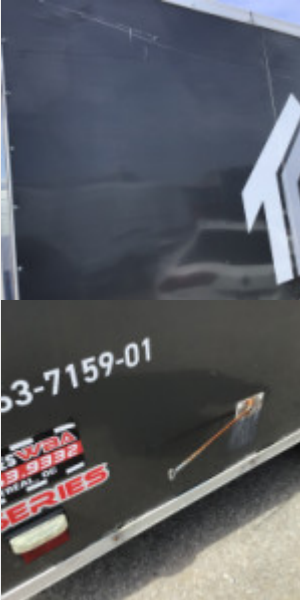
Panneau arrière droite	Majeur	Rouille, Égratignure(s)

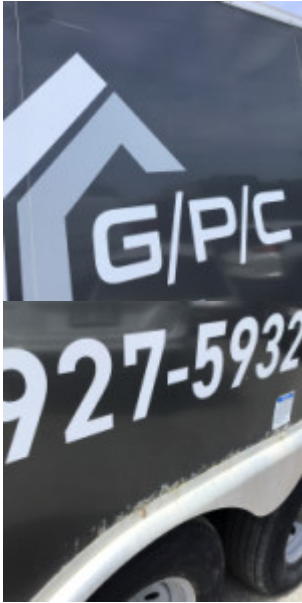
Section	Niveau de dommage	Types de dommage	Détails	Photo
Panneau milieu droite	Majeur	Rouille, Égratignure(s)

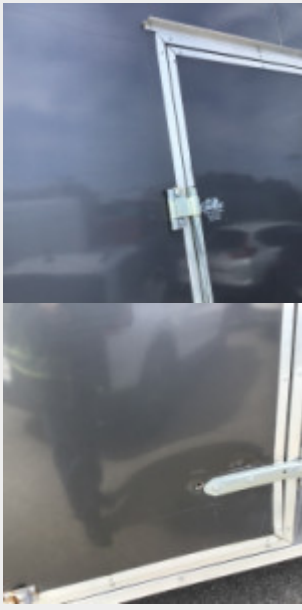
Porte latérale	Majeur	Autre, Égratignure(s)	trou

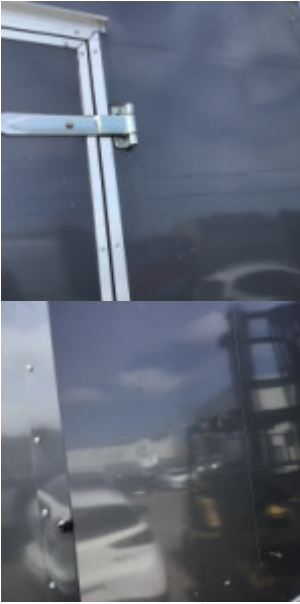
Section	Niveau de dommage	Types de dommage	Détails	Photo
Panneau avant droite	Majeur	Bosse(s), Égratignure(s)

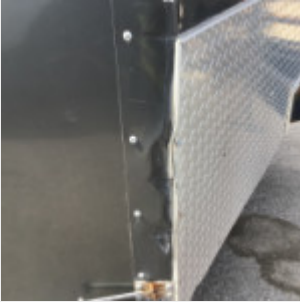
Panneau avant droite	Majeur	Bosse(s), Égratignure(s)
