Emplacement	LÉVIS
Type d'actif	Automobile
Marque / Modèle / Année	KIA SPORTAGE LX 2018
NIV	KNDPMCAC6J7405768
Odomètre	231905 km
Nombre de clés	2

Rapport de dommages

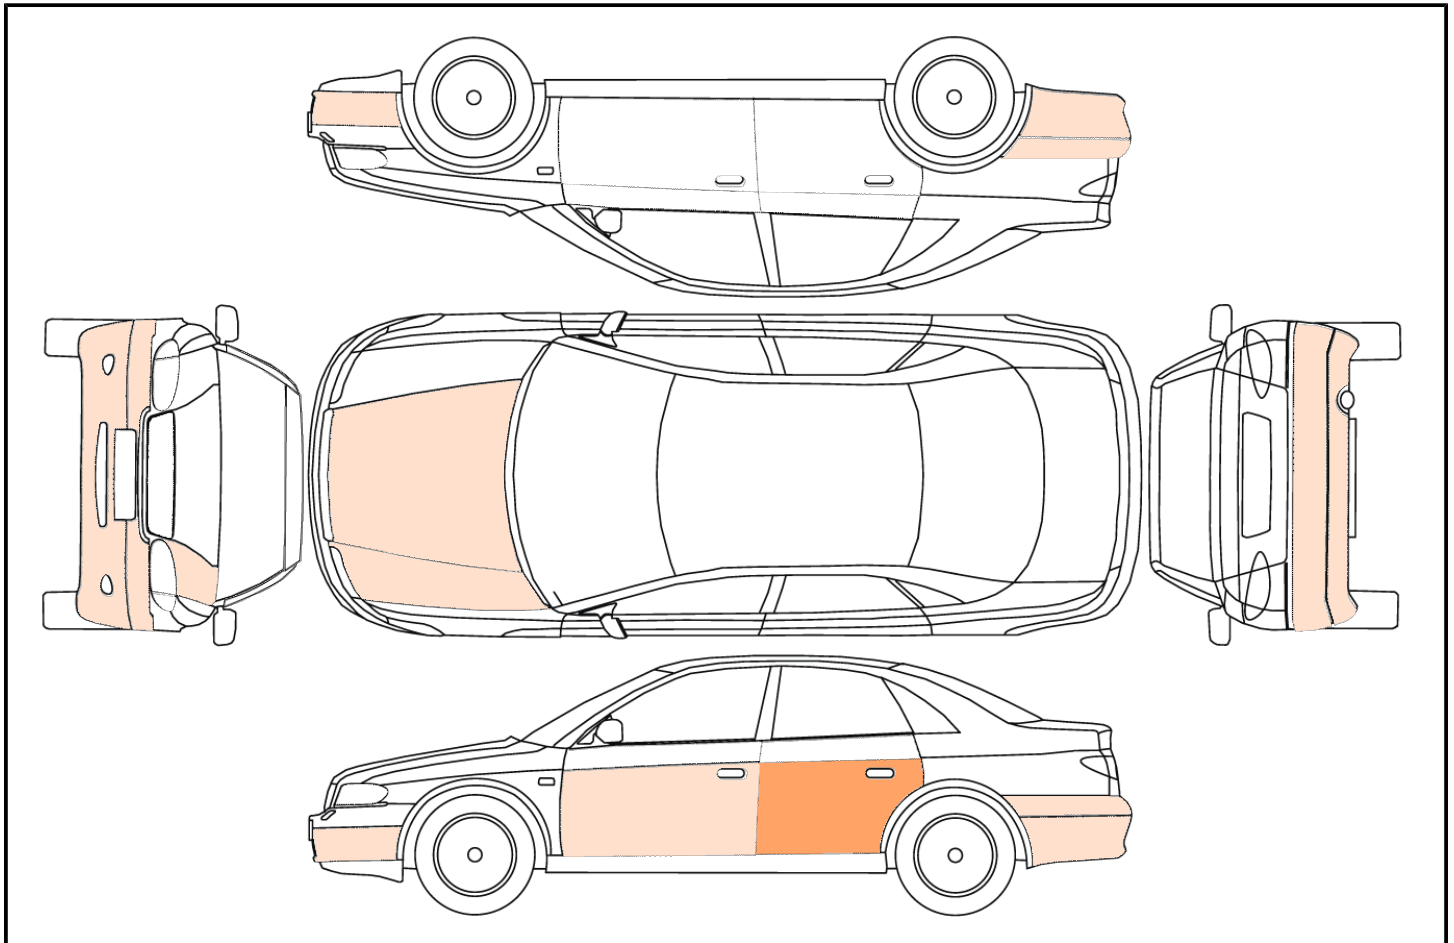
Section	Niveau de dommage	Types de dommage	Détails	Photo
Capot (côté aile gauche)	Mineur	Éclat de peinture, Égratignure(s)		<input checked="" type="checkbox"/>
Capot (centre)	Mineur	Éclat de peinture, Égratignure(s)		<input checked="" type="checkbox"/>
Capot (côté aile droite)	Mineur	Éclat de peinture, Égratignure(s)		
Pare-chocs avant	Mineur	Éclat de peinture		<input checked="" type="checkbox"/>
Aile avant gauche	Mineur	Éclat de peinture, Égratignure(s)		<input checked="" type="checkbox"/>
Porte avant gauche (section principale)	Mineur	Éclat de peinture, Égratignure(s)		<input checked="" type="checkbox"/>
Porte arrière gauche (section principale)	Modéré	Éclat de peinture, Égratignure(s)		<input checked="" type="checkbox"/> <input checked="" type="checkbox"/>
Pare-chocs arrière	Mineur	Égratignure(s)		<input checked="" type="checkbox"/> <input checked="" type="checkbox"/>
Aile arrière droite	Mineur	Égratignure(s)		<input checked="" type="checkbox"/>
