**Emplacement** BOISBRIAND  
**Type d'actif** Automobile  
**Marque / Modèle / Année** KIA FORTE LX 2024  
**NIV** 3KPF24AD2RE830027  
**Odomètre** 15147 km  
**Nombre de clés** 1

**Rapport de dommages**

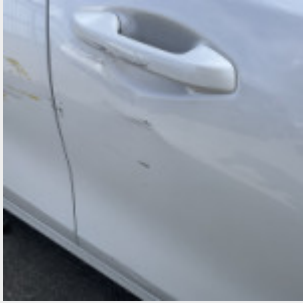
Section	Niveau de dommage	Types de dommage	Détails	Photo
Pare-chocs avant	Majeur	Besoin d'un remplacement		 
Porte avant droite (section principale)	Majeur	Bosse(s), Égratignure(s)

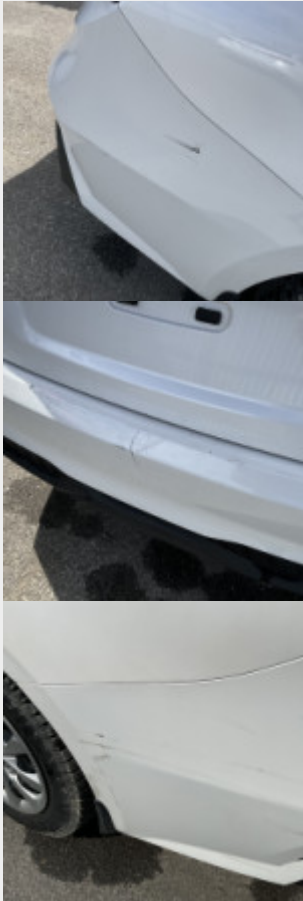
Porte arrière droite (section principale)	Majeur	Bosse(s), Égratignure(s)

Section	Niveau de dommage	Types de dommage	Détails	Photo
Pare-chocs arrière	Majeur	Égratignure(s)
