Emplacement	LÉVIS
Type d'actif	Automobile
Marque / Modèle / Année	HYUNDAI KONA ESSENTIAL 2021
NIV	KM8K12AA2MU696248
Odomètre	125619 km
Nombre de clés	1

Rapport de dommages

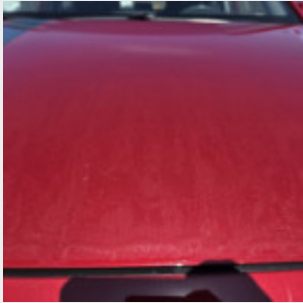
Section	Niveau de dommage	Types de dommage	Détails	Photo
Capot (centre)	Mineur	Éclat de peinture, Égratignure(s)

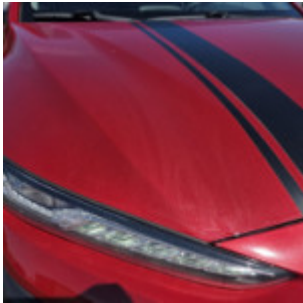
Capot (côté aile droite)	Mineur	Éclat de peinture, Égratignure(s)

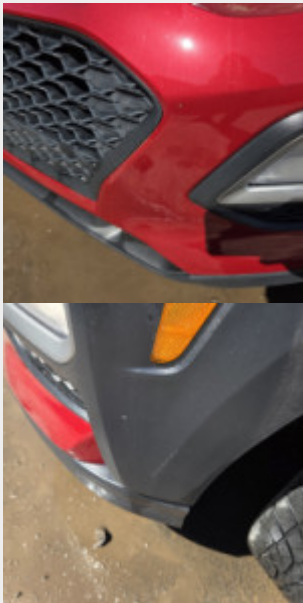
Pare-chocs avant	Mineur	Éclat de peinture, Égratignure(s)

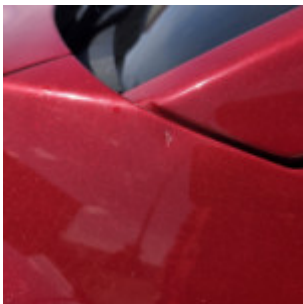
Aile avant gauche	Mineur	Bosse(s)

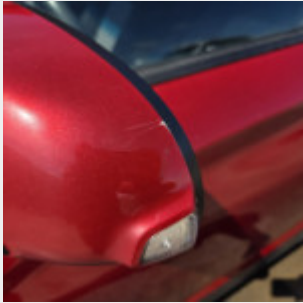
Section	Niveau de dommage	Types de dommage	Détails	Photo
Rétroviseur gauche	Mineur	Égratignure(s)

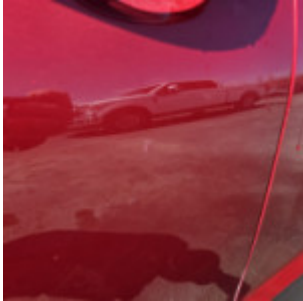
Porte avant gauche (section principale)	Mineur	Égratignure(s)

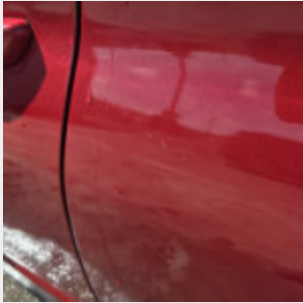
Porte arrière gauche (section principale)	Mineur	Égratignure(s)

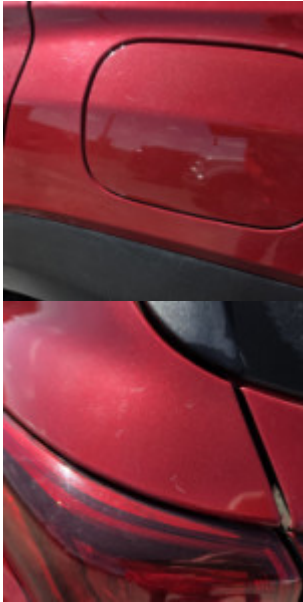
Aile arrière gauche	Mineur	Égratignure(s)
