Folio PREF-5412
Emplacement BOISBRIAND
Type d'actif Roulotte
Marque / Modèle / Année JAYCO JAYFLIGHT SLX 232 RB 2019
NIV 1UJBJ0BM3K17L0374
Odomètre
Nombre de clés 5

Rapport de dommages

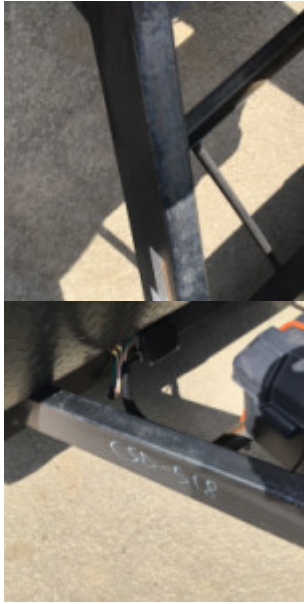
Section	Niveau de dommage	Types de dommage	Détails	Photo
Attelage	Majeur	Rouille
