<b>Emplacement</b>	LÉVIS
<b>Type d'actif</b>	Automobile
<b>Marque / Modèle / Année</b>	KIA FORTE LX 2019
<b>NIV</b>	3KPF24AD2KE134368
<b>Odomètre</b>	105349 km
<b>Nombre de clés</b>	2

**Rapport de dommages**

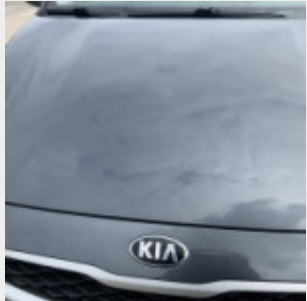
Section	Niveau de dommage	Types de dommage	Détails	Photo
Capot (centre)	Mineur	Éclat de peinture, Égratignure(s)

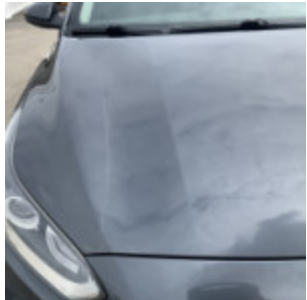
Capot (côté aile droite)	Mineur	Éclat de peinture, Égratignure(s)

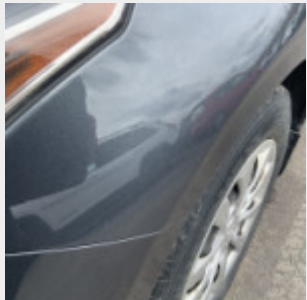
Aile avant gauche	Mineur	Éclat de peinture

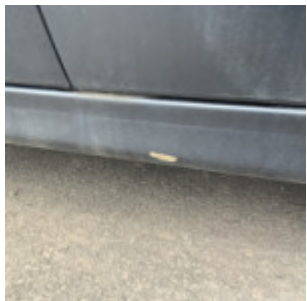
Jupe gauche	Modéré	Égratignure(s)

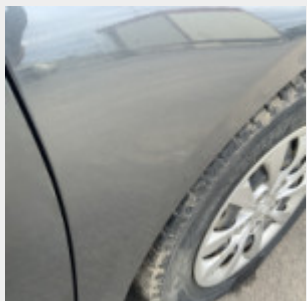
Aile avant droite	Mineur	Éclat de peinture, Égratignure(s)
