Emplacement	BOISBRIAND
Type d'actif	Pickup ou VUS gros format
Marque / Modèle / Année	FORD F-250 SUPER DUTY 2003
NIV	1FTNX21L53ED07953
Odomètre	175796 km
Nombre de clés	1

Rapport de dommages

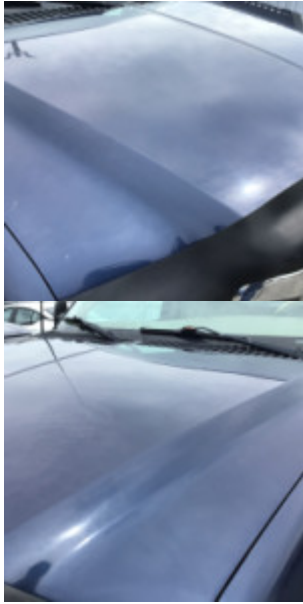
Section	Niveau de dommage	Types de dommage	Détails	Photo
Capot	Majeur	Éclat de peinture

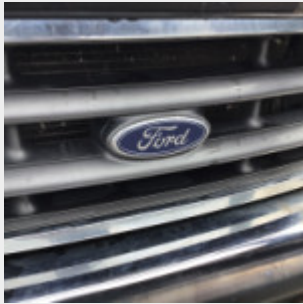
Calandre	Modéré	Éclat de peinture, Égratignure(s)

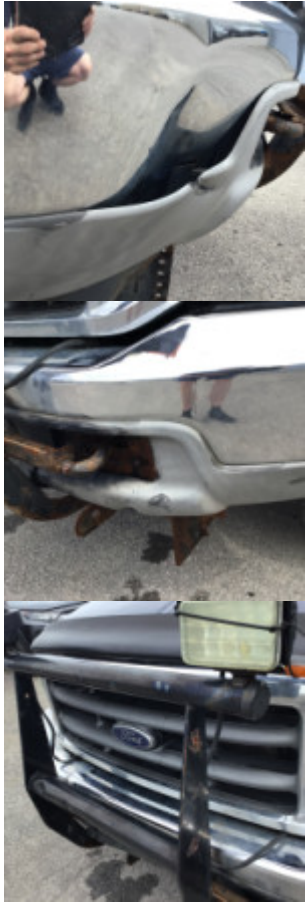
Section	Niveau de dommage	Types de dommage	Détails	Photo
Pare-chocs avant	Majeur	Bosse(s), Rouille, Égratignure(s)

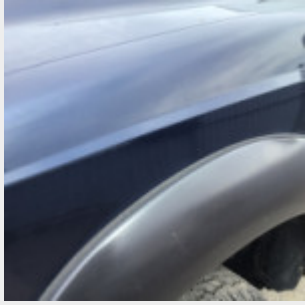
Aile gauche avant	Modéré	Égratignure(s)

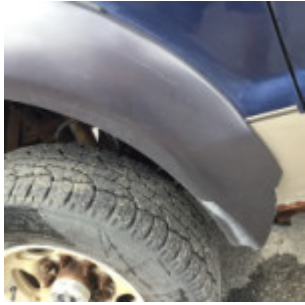
Contour d'aile avant gauche	Majeur	Bris, Besoin d'un remplacement, Rouille

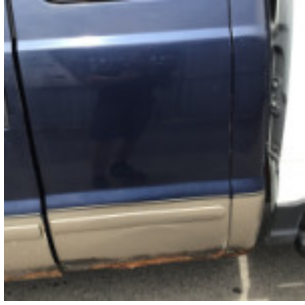
Section	Niveau de dommage	Types de dommage	Détails	Photo
Porte avant gauche	Majeur	Éclat de peinture, Rouille, Égratignure(s)		 
Porte arrière gauche	Majeur	Rouille, Égratignure(s)

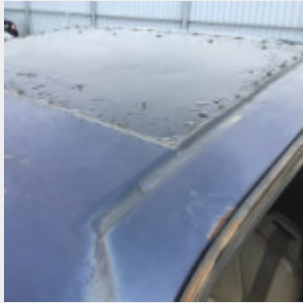
Section	Niveau de dommage	Types de dommage	Détails	Photo
Toît	Majeur	Autre, Égratignure(s)	PLAQUE METAL RAJOUTER ET VICER

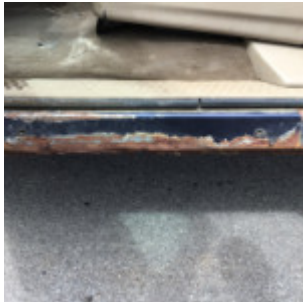
Contour bas de porte gauche	Majeur	Rouille

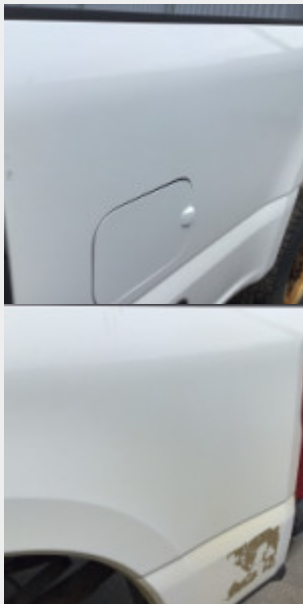
Aile gauche arrière	Mineur	Autre, Égratignure(s)	POUSSIERES DE FREINS

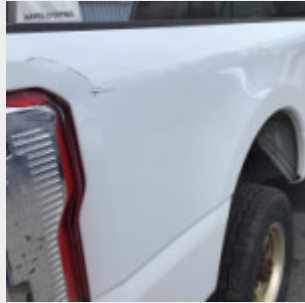
Section	Niveau de dommage	Types de dommage	Détails	Photo
Aile droite arrière	Majeur	Égratignure(s)

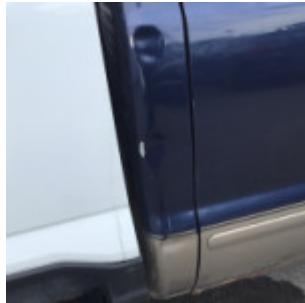
Contour haut de porte droit	Majeur	Bosse(s), Rouille, Égratignure(s)

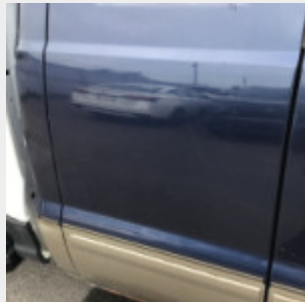
Porte arrière droite	Majeur	Éclat de peinture, Rouille, Égratignure(s)

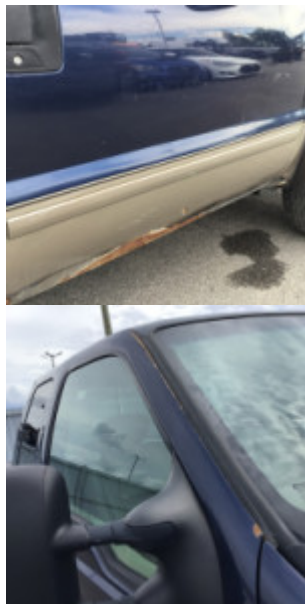
Porte avant droite	Majeur	Éclat de peinture, Rouille, Égratignure(s)

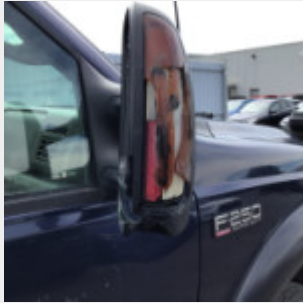
Section	Niveau de dommage	Types de dommage	Détails	Photo
Rétroviseur droite	Majeur	Bris, Besoin d'un remplacement

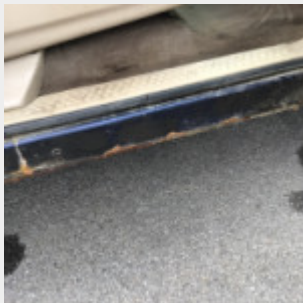
Contour bas de porte droit	Majeur	Rouille

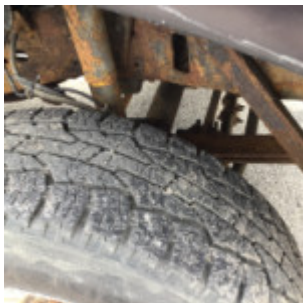
Suspension avant	Majeur	Rouille
