Emplacement	BOISBRIAND
Type d'actif	Pickup ou VUS gros format
Marque / Modèle / Année	RAM 1500 SPORT 2016
NIV	1C6RR7HT9GS341391
Odomètre	242965 km
Nombre de clés	1

Rapport de dommages

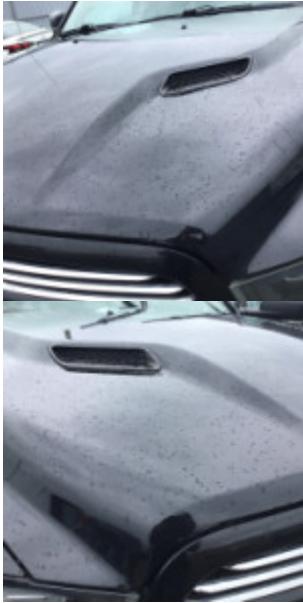
Section	Niveau de dommage	Types de dommage	Détails	Photo
Capot	Modéré	Éclat de peinture

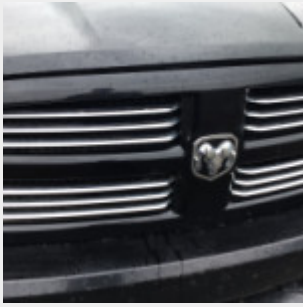
Calandre	Majeur	Éclat de peinture

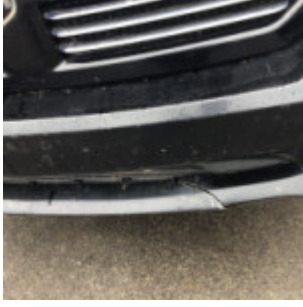
Pare-chocs avant	Majeur	Bris

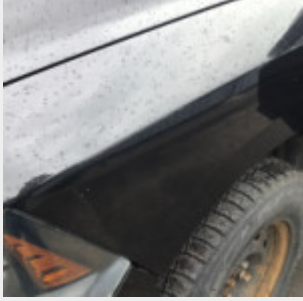
Aile gauche avant	Majeur	Éclat de peinture

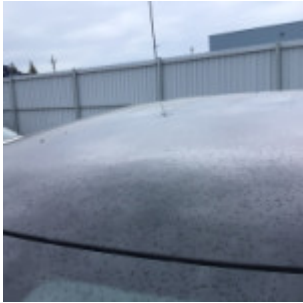
Section	Niveau de dommage	Types de dommage	Détails	Photo
Toît	Majeur	Éclat de peinture

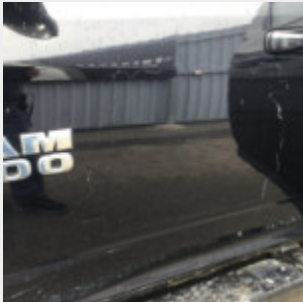
Porte avant gauche	Majeur	Éclat de peinture, Égratignure(s)

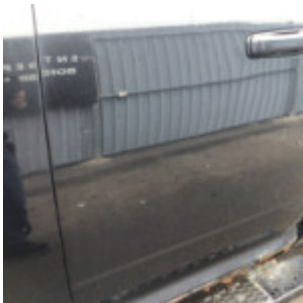
Porte arrière gauche	Majeur	Éclat de peinture, Rouille, Égratignure(s)

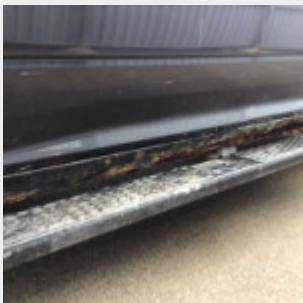
Contour bas de porte gauche	Majeur	Rouille

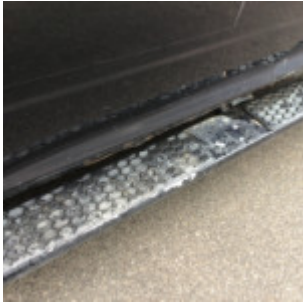
Section	Niveau de dommage	Types de dommage	Détails	Photo
Marchepied côté gauche	Majeur	Usure excessive, Égratignure(s)

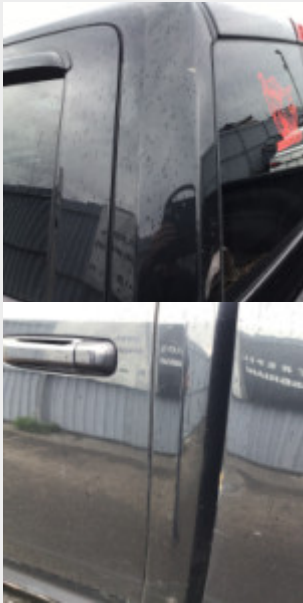
Contour haut de porte gauche	Majeur	Égratignure(s)

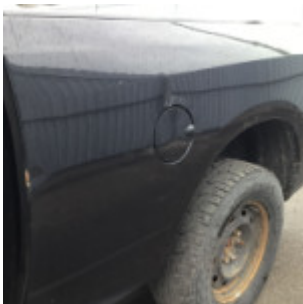
Aile gauche arrière	Majeur	Éclat de peinture, Rouille, Égratignure(s)

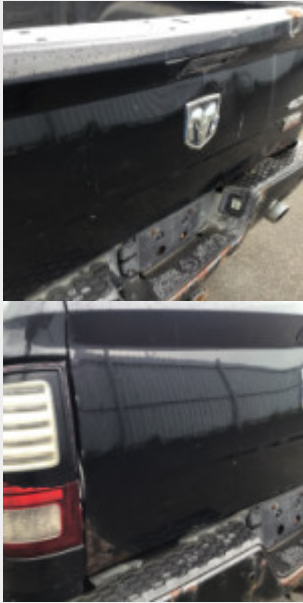
Section	Niveau de dommage	Types de dommage	Détails	Photo
Hayon	Majeur	Bosse(s), Éclat de peinture, Rouille, Égratignure(s)

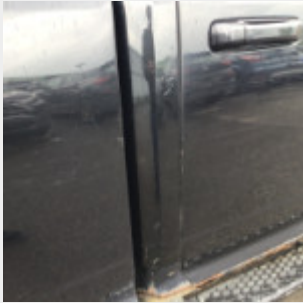
Section	Niveau de dommage	Types de dommage	Détails	Photo
Contour haut de porte droit	Majeur	Rouille, Égratignure(s)

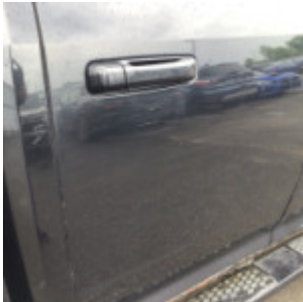
Porte arrière droite	Majeur	Éclat de peinture, Égratignure(s)

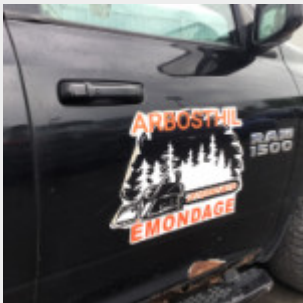
Porte avant droite	Majeur	Éclat de peinture, Rouille, Égratignure(s)

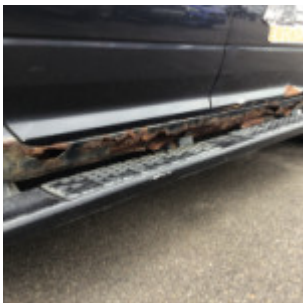
Contour bas de porte droit	Majeur	Rouille

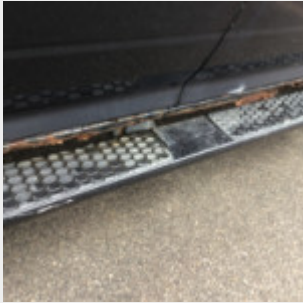
Section	Niveau de dommage	Types de dommage	Détails	Photo
Marchepied côté droite	Majeur	Usure excessive, Égratignure(s)

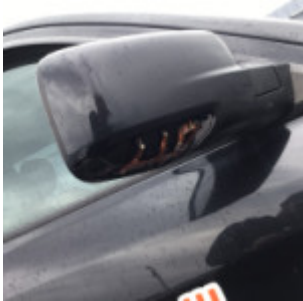
Rétroviseur droite	Majeur	Bris
