<b>Emplacement</b>	LÉVIS
<b>Type d'actif</b>	Motocyclette
<b>Marque / Modèle / Année</b>	YAMAHA YZ250 2024
<b>NIV</b>	JYACG51C9RA006784
<b>Odomètre</b>	76 hr
<b>Nombre de clés</b>	0

**Rapport de dommages**

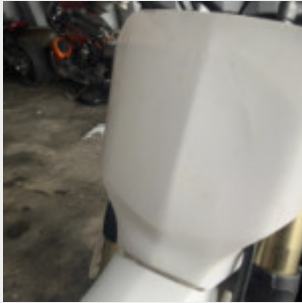
Section	Niveau de dommage	Types de dommage	Détails	Photo
Carrosserie	Mineur	Égratignure(s)

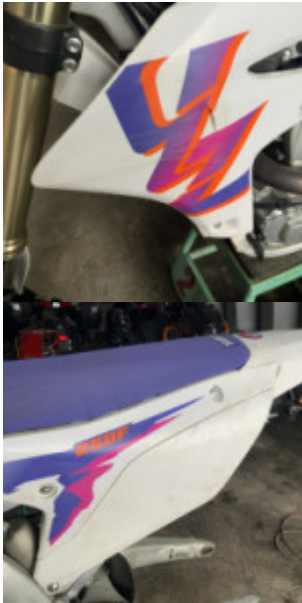
Panneau latéral gauche	Modéré	Égratignure(s)

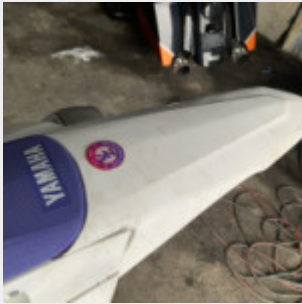
Garde-boue arrière	Modéré	Égratignure(s)

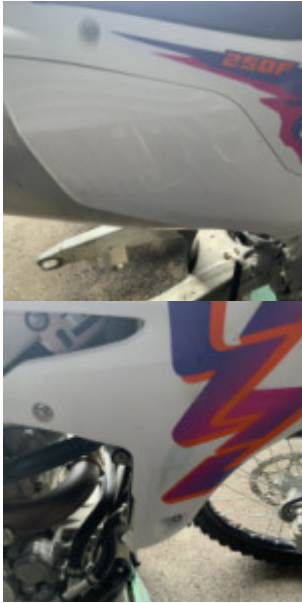
Section	Niveau de dommage	Types de dommage	Détails	Photo
Panneau latéral droite	Modéré	Égratignure(s)

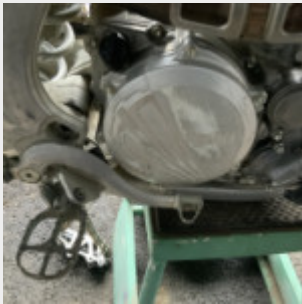
Moteur	Modéré	Égratignure(s)
