Emplacement	LÉVIS
Type d'actif	Automobile
Marque / Modèle / Année	CHEVROLET SONIC LT 2014
NIV	1G1JC6EH8E4190099
Odomètre	144659 km
Nombre de clés	2

Rapport de dommages

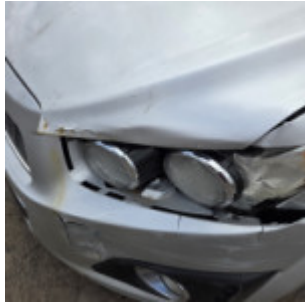
Section	Niveau de dommage	Types de dommage	Détails	Photo
Capot (côté aile gauche)	Majeur	Bosse(s), Rouille, Égratignure(s)

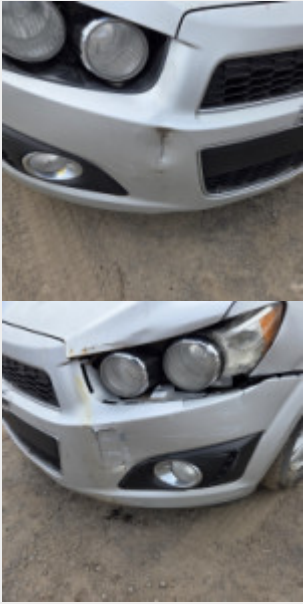
Section	Niveau de dommage	Types de dommage	Détails	Photo
Pare-chocs avant	Majeur	Bosse(s), Égratignure(s)

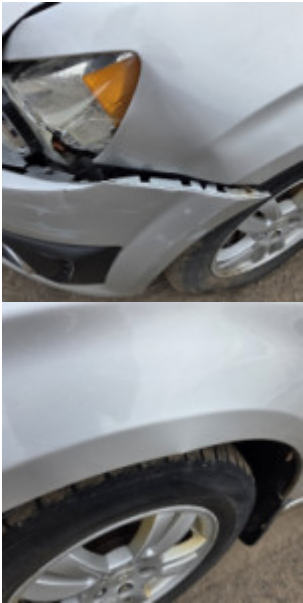
Aile avant gauche	Majeur	Bosse(s), Égratignure(s)

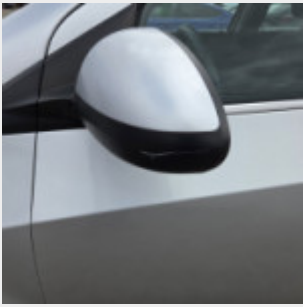
Rétroviseur gauche	Mineur	Égratignure(s)

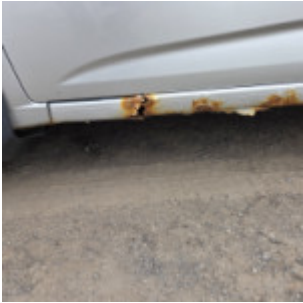
Section	Niveau de dommage	Types de dommage	Détails	Photo
Jupe gauche	Majeur	Rouille

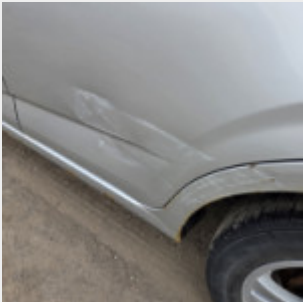
Porte arrière gauche (section principale)	Majeur	Bosse(s), Égratignure(s)

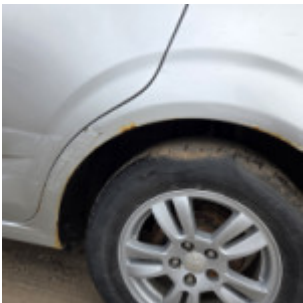
Aile arrière gauche	Modéré	Rouille, Égratignure(s)

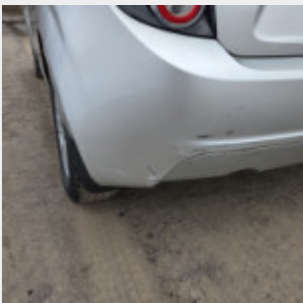
Pare-chocs arrière	Modéré	Bris, Égratignure(s)

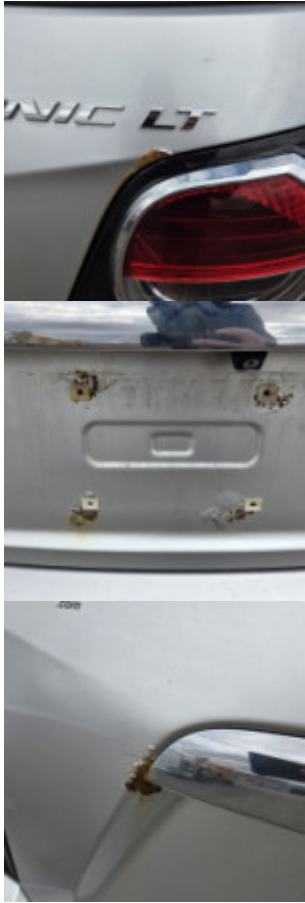
Section	Niveau de dommage	Types de dommage	Détails	Photo
Arrière	Modéré	Rouille, Égratignure(s)

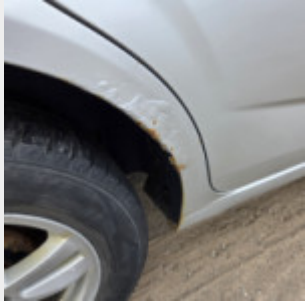
Aile arrière droite	Majeur	Rouille
