Emplacement	BOISBRIAND
Type d'actif	Automobile
Marque / Modèle / Année	NISSAN VERSA S 2022
NIV	3N1CN8DV7NL851387
Odomètre	60307 km
Nombre de clés	2

Rapport de dommages

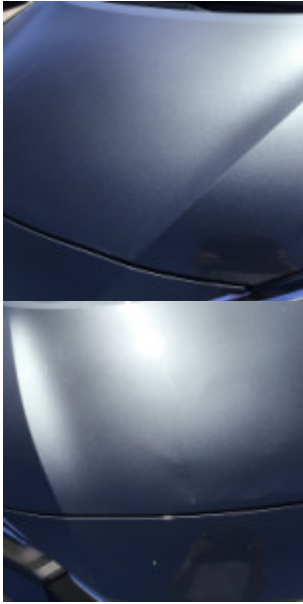
Section	Niveau de dommage	Types de dommage	Détails	Photo
Capot (centre)	Majeur	Éclat de peinture, Rouille, Égratignure(s)

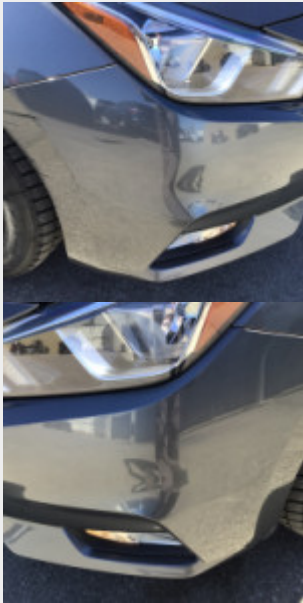
Pare-chocs avant	Majeur	Égratignure(s)

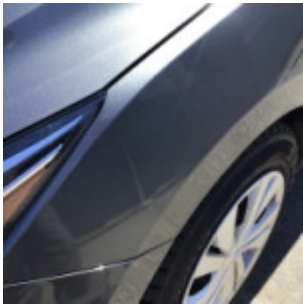
Aile avant gauche	Modéré	Égratignure(s)

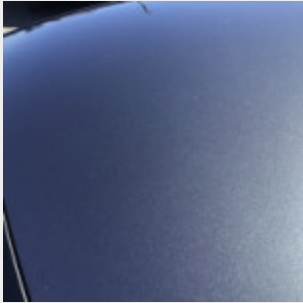
Section	Niveau de dommage	Types de dommage	Détails	Photo
Toît	Modéré	Éclat de peinture

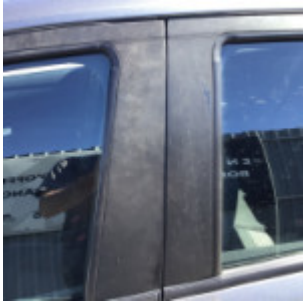
Montant central - côté gauche	Majeur	Usure excessive

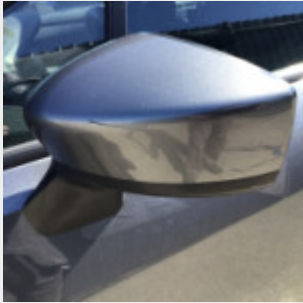
Rétroviseur gauche	Majeur	Égratignure(s)

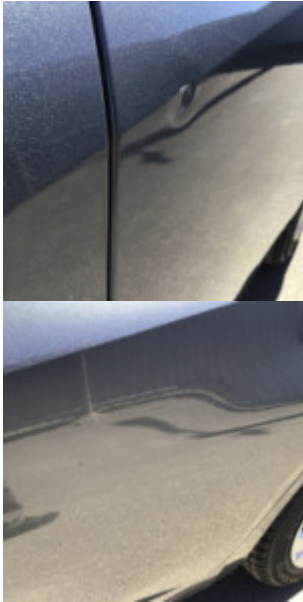
Porte arrière gauche (section principale)	Modéré	Bosse(s), Égratignure(s)
