<b>Emplacement</b>	BOISBRIAND
<b>Type d'actif</b>	Motocyclette
<b>Marque / Modèle / Année</b>	HARLEY-DAVIDSON TRI GLIDE ULTRA FLHTCUTG 2017
<b>NIV</b>	5HD1MADA2HB852939
<b>Odomètre</b>	60101 km
<b>Nombre de clés</b>	1

**Rapport de dommages**

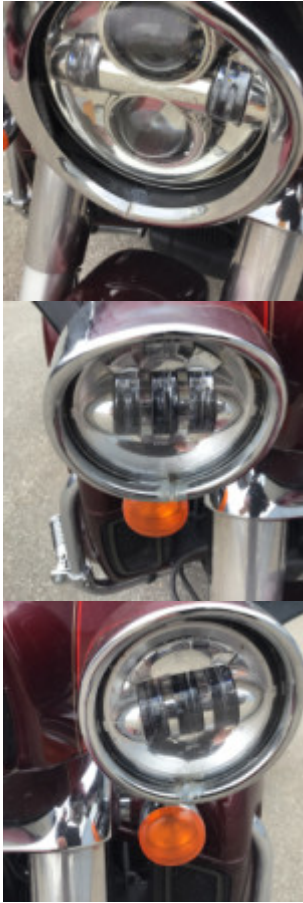
Section	Niveau de dommage	Types de dommage	Détails	Photo
Phare avant principale	Majeur	Autre	coller avec du silicone

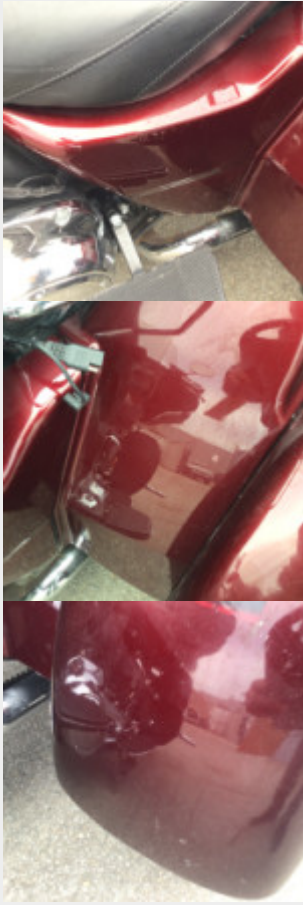
Section	Niveau de dommage	Types de dommage	Détails	Photo
Panneau latéral gauche	Majeur	Éclat de peinture, Égratignure(s)

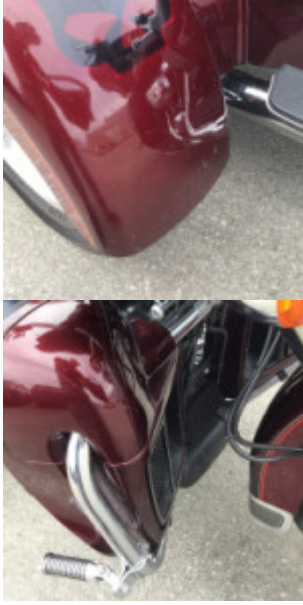
Panneau latéral droite	Majeur	Éclat de peinture

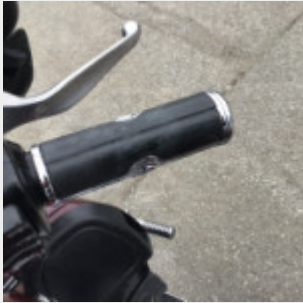
Section	Niveau de dommage	Types de dommage	Détails	Photo
Poignée droite	Majeur	Usure excessive
