Emplacement	BOISBRIAND
Type d'actif	Automobile
Marque / Modèle / Année	TOYOTA C-HR LIMITED 2021
NIV	JTNKHMBX9M1095043
Odomètre	109351 km
Nombre de clés	2

Rapport de dommages

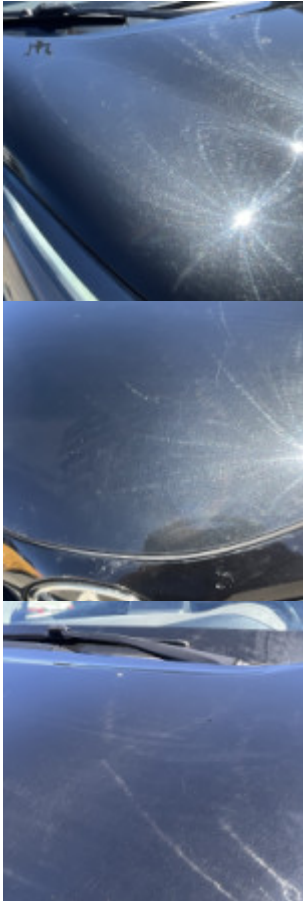
Section	Niveau de dommage	Types de dommage	Détails	Photo
Capot (centre)	Mineur	Égratignure(s)

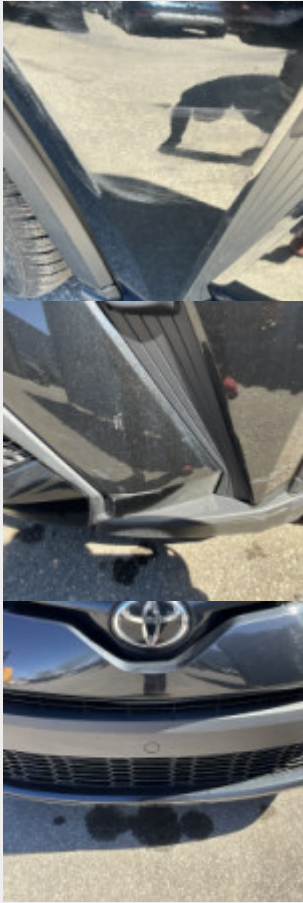
Section	Niveau de dommage	Types de dommage	Détails	Photo
Pare-chocs avant	Modéré	Égratignure(s)

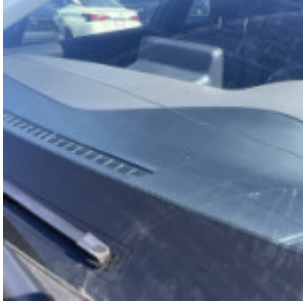
Pare-brise avant	Majeur	Cassure, Besoin d'un remplacement

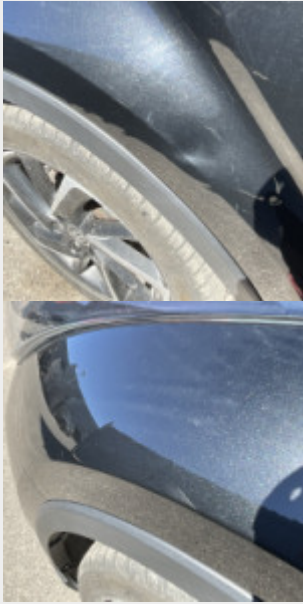
Section	Niveau de dommage	Types de dommage	Détails	Photo
Aile avant gauche	Majeur	Bosse(s), Égratignure(s)

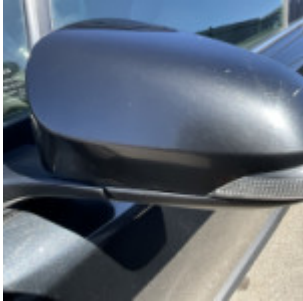
Rétroviseur gauche	Mineur	Égratignure(s)

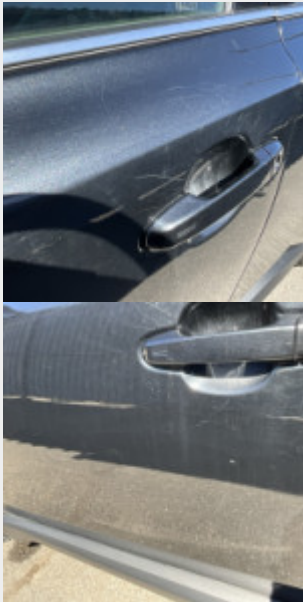
Porte avant gauche (section principale)	Mineur	Égratignure(s)

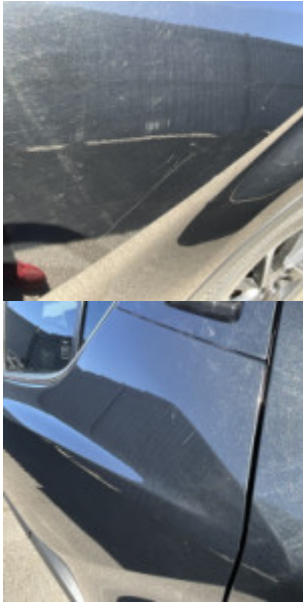
Section	Niveau de dommage	Types de dommage	Détails	Photo
Porte arrière gauche (section principale)	Mineur	Égratignure(s)

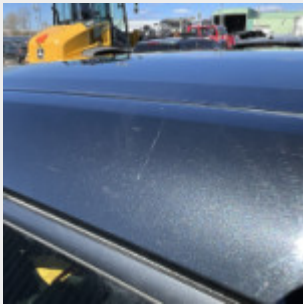
Haut des portes - côté gauche	Mineur	Égratignure(s)

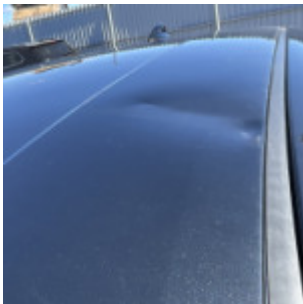
Toît	Majeur	Bosse(s), Égratignure(s)

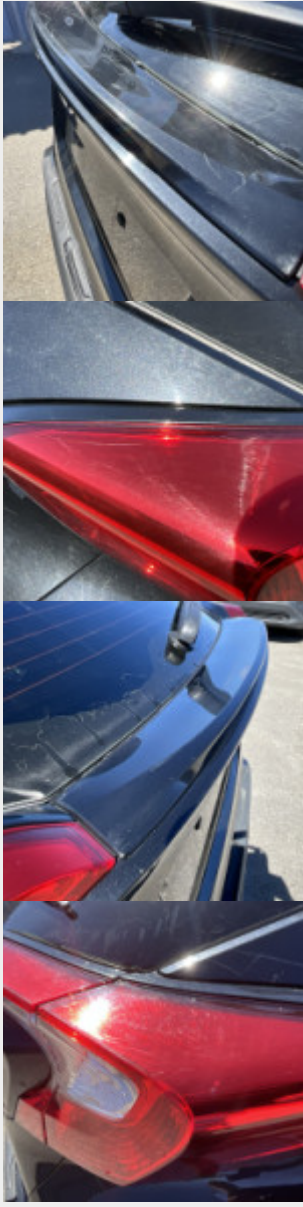
Section	Niveau de dommage	Types de dommage	Détails	Photo
Aile arrière gauche	Mineur	Égratignure(s)		 
Pare-chocs arrière	Mineur	Égratignure(s)

Section	Niveau de dommage	Types de dommage	Détails	Photo
Arrière	Mineur	Égratignure(s)

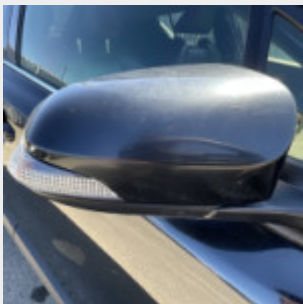
Section	Niveau de dommage	Types de dommage	Détails	Photo
Aile arrière droite	Modéré	Autre, Égratignure(s)	contour daile plastique briser	 
Porte arrière droite (section principale)	Mineur	Égratignure(s)		 
Porte avant droite (section principale)	Mineur	Égratignure(s)		 
Rétroviseur droite	Mineur	Égratignure(s)

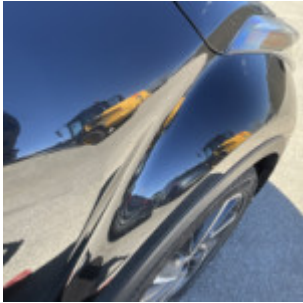
Section	Niveau de dommage	Types de dommage	Détails	Photo
Aile avant droite	Mineur	Égratignure(s)
