<b>Emplacement</b>	LÉVIS
<b>Type d'actif</b>	Automobile
<b>Marque / Modèle / Année</b>	HONDA CR-V SE 2015
<b>NIV</b>	2HKRM4H46FH108824
<b>Odomètre</b>	211066 km
<b>Nombre de clés</b>	2

**Rapport de dommages**

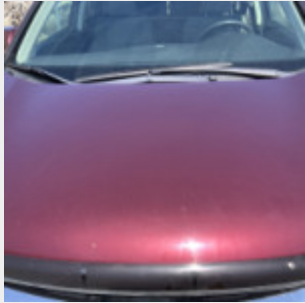
Section	Niveau de dommage	Types de dommage	Détails	Photo
Capot (centre)	Modéré	Éclat de peinture, Égratignure(s)

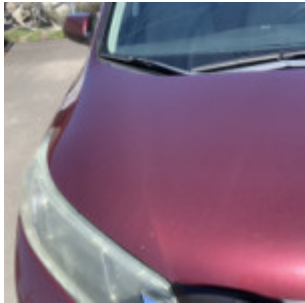
Capot (côté aile droite)	Modéré	Éclat de peinture, Égratignure(s)

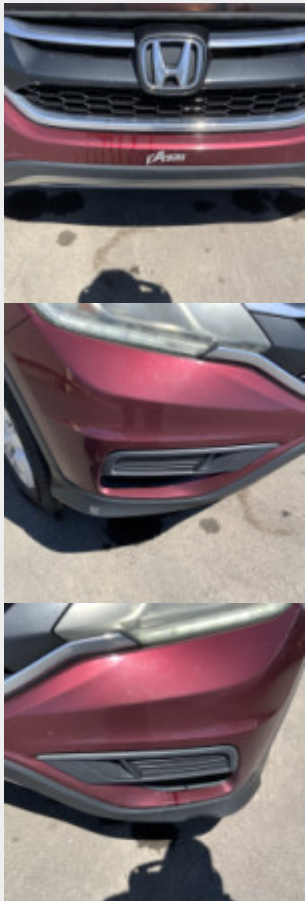
Pare-chocs avant	Mineur	Éclat de peinture, Égratignure(s)

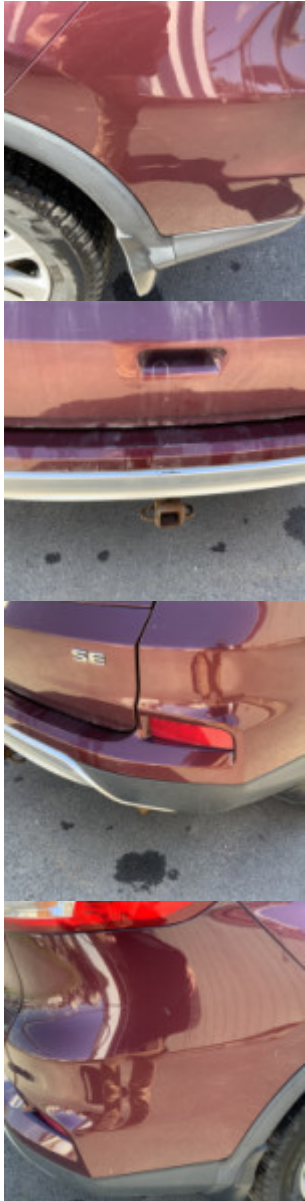
Section	Niveau de dommage	Types de dommage	Détails	Photo
Porte avant gauche (section principale)	Mineur	Égratignure(s)		 
Porte arrière gauche (section principale)	Majeur	Bosse(s), Éclat de peinture, Égratignure(s)

Section	Niveau de dommage	Types de dommage	Détails	Photo
Pare-chocs arrière	Modéré	Égratignure(s)

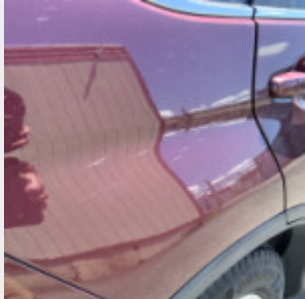
Aile arrière droite	Mineur	Égratignure(s)

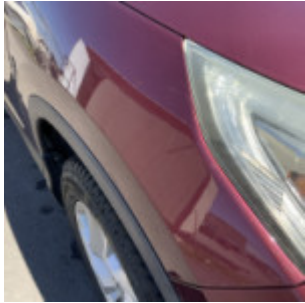
Section	Niveau de dommage	Types de dommage	Détails	Photo
Aile avant droite	Mineur	Égratignure(s)

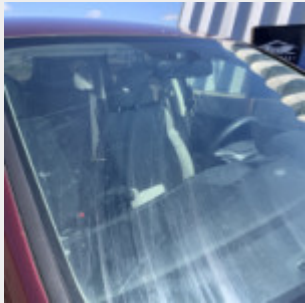
Pare-brise avant	Majeur	Bris, Besoin d'un remplacement
