<b>Emplacement</b>	BOISBRIAND
<b>Type d'actif</b>	Automobile
<b>Marque / Modèle / Année</b>	CHEVROLET SPARK LT 2018
<b>NIV</b>	KL8CD6SA2JC478391
<b>Odomètre</b>	97958 km
<b>Nombre de clés</b>	2

**Rapport de dommages**

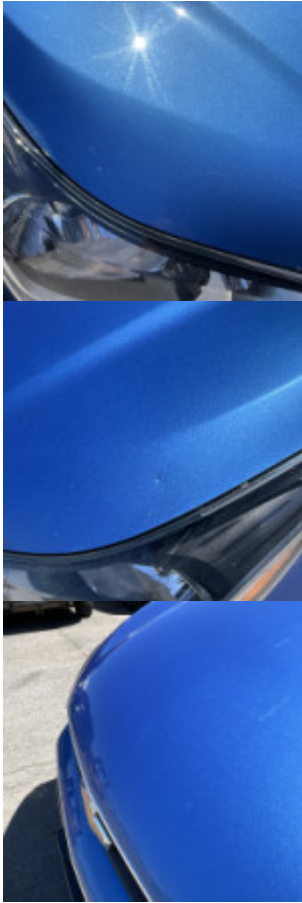
Section	Niveau de dommage	Types de dommage	Détails	Photo
Capot (centre)	Mineur	Retouche de peinture, Égratignure(s)

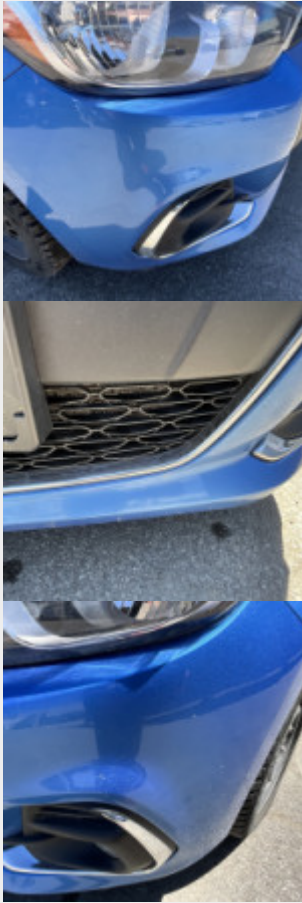
Section	Niveau de dommage	Types de dommage	Détails	Photo
Pare-chocs avant	Mineur	Égratignure(s)

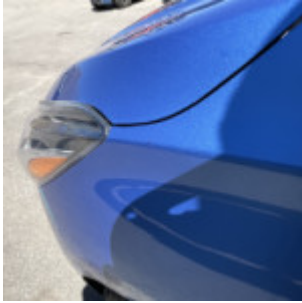
Aile avant gauche	Mineur	Égratignure(s)

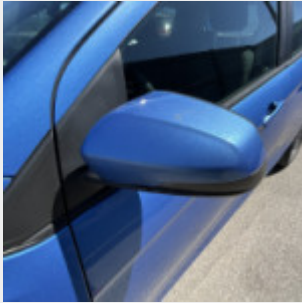
Rétroviseur gauche	Mineur	Égratignure(s)

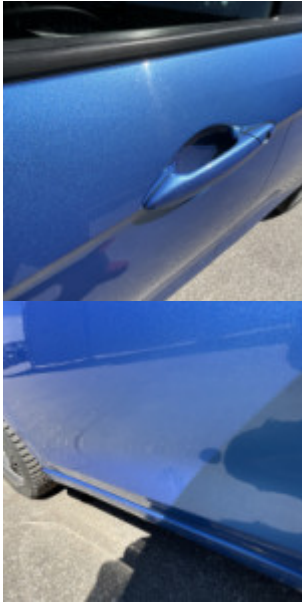
Section	Niveau de dommage	Types de dommage	Détails	Photo
Porte avant gauche (section principale)	Mineur	Retouche de peinture, Égratignure(s)

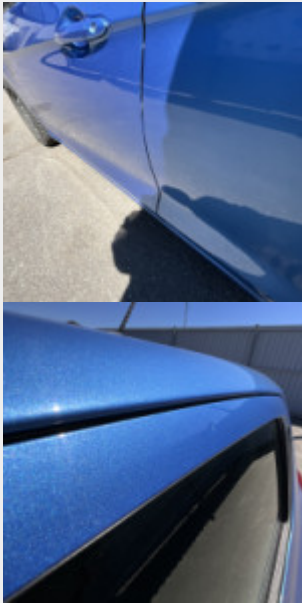
Porte arrière gauche (section principale)	Modéré	Bosse(s), Égratignure(s)

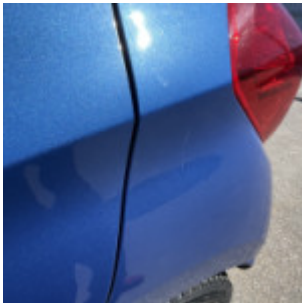
Aile arrière gauche	Mineur	Égratignure(s)

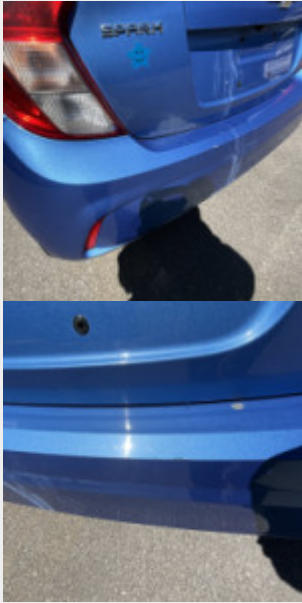
Section	Niveau de dommage	Types de dommage	Détails	Photo
Pare-chocs arrière	Mineur	Égratignure(s)

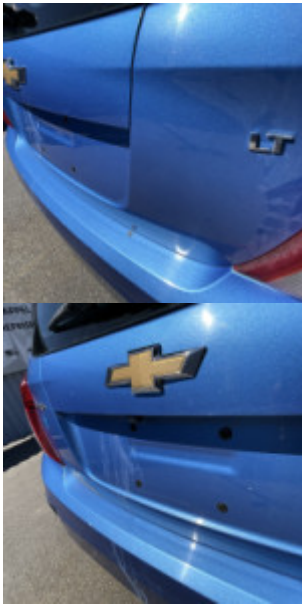
Valise	Mineur	Égratignure(s)
