Emplacement	BOISBRIAND
Type d'actif	Tracteur de van
Marque / Modèle / Année	VOLVO VNL 760 D-13 455HP 2024
NIV	4V4NC9EH6RN655624
Odomètre	271209 km
Nombre de clés	3

Rapport de dommages

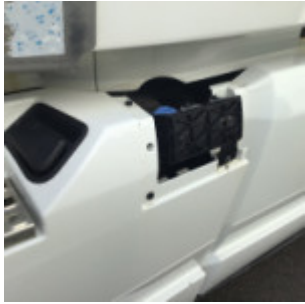
Section	Niveau de dommage	Types de dommage	Détails	Photo
Châssis section avant	Mineur	Autre	cap manquant

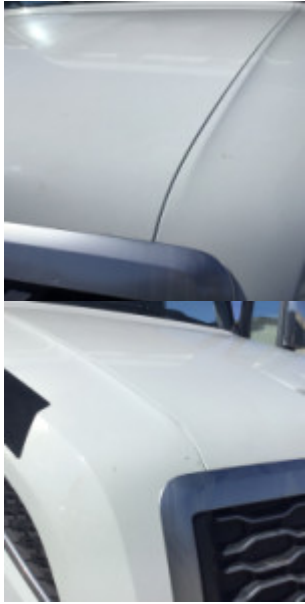
Section	Niveau de dommage	Types de dommage	Détails	Photo
Capot	Majeur	Éclat de peinture

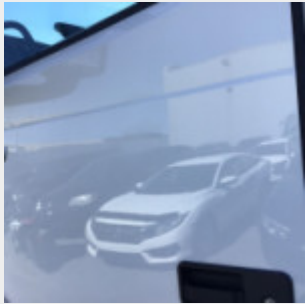
Portière	Mineur	Égratignure(s)

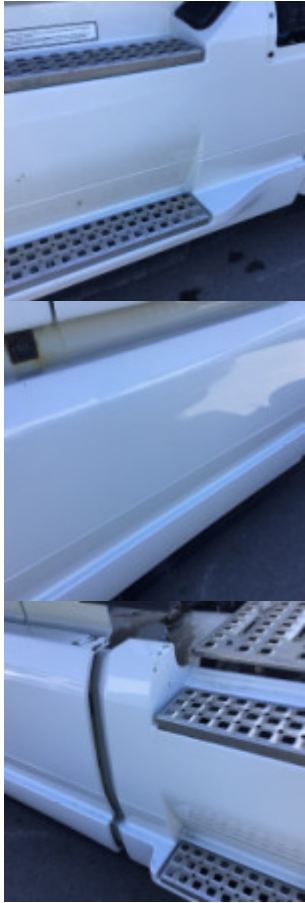
Section	Niveau de dommage	Types de dommage	Détails	Photo
Carrosserie côté gauche	Majeur	Égratignure(s)

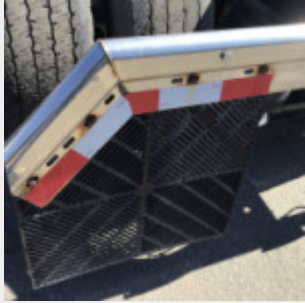
Pare-chocs arrière section de gauche	Majeur	Rouille
