Emplacement	BOISBRIAND
Type d'actif	Tracteur de van
Marque / Modèle / Année	VOLVO VNL 760 D-13 455HP 2024
NIV	4V4NC9EH2RN655717
Odomètre	334935 km
Nombre de clés	4

Rapport de dommages

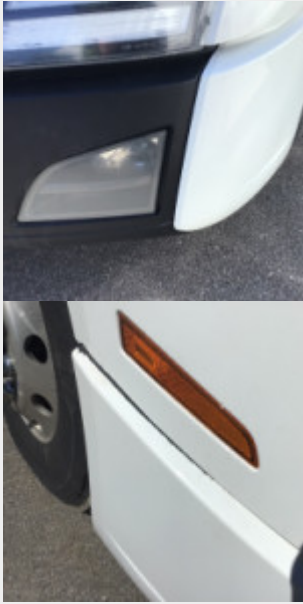
Section	Niveau de dommage	Types de dommage	Détails	Photo
Pare-chocs avant	Majeur	Éclat de peinture, Égratignure(s)

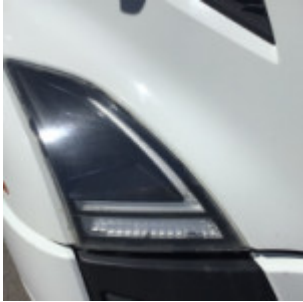
Aile avant droit	Majeur	Éclat de peinture

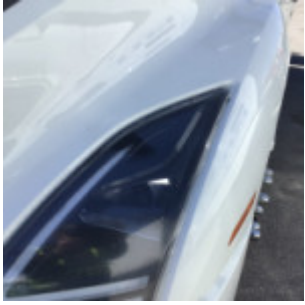
Section	Niveau de dommage	Types de dommage	Détails	Photo
Capot	Majeur	Éclat de peinture		 
Aile avant gauche	Mineur	Égratignure(s)

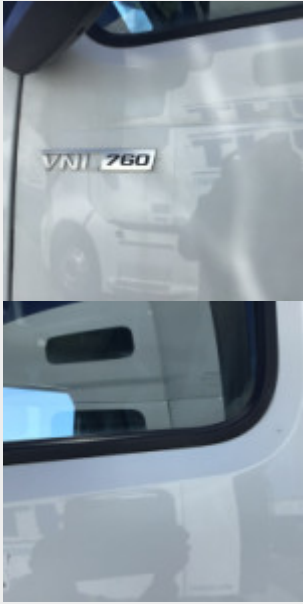
Section	Niveau de dommage	Types de dommage	Détails	Photo
Portière	Modéré	Éclat de peinture

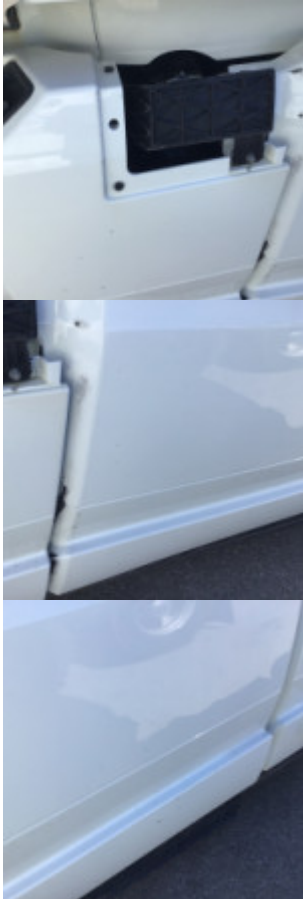
Carrosserie côté gauche	Modéré	Autre, Éclat de peinture, Égratignure(s)	cap manquant

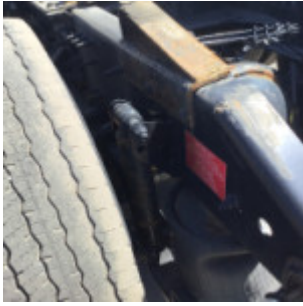
Section	Niveau de dommage	Types de dommage	Détails	Photo
Châssis section arrière	Modéré	Rouille

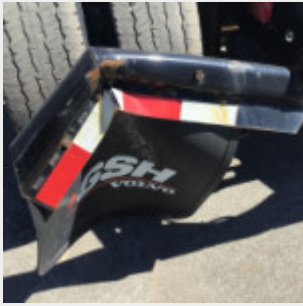
Pare-chocs arrière section de gauche	Majeur	Bris, Besoin d'un remplacement

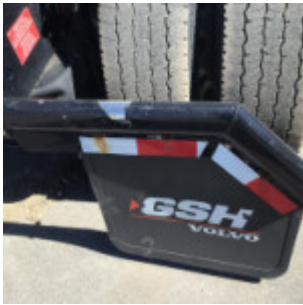
Pare-chocs arrière section de droite	Majeur	Usure excessive, Éclat de peinture, Égratignure(s)

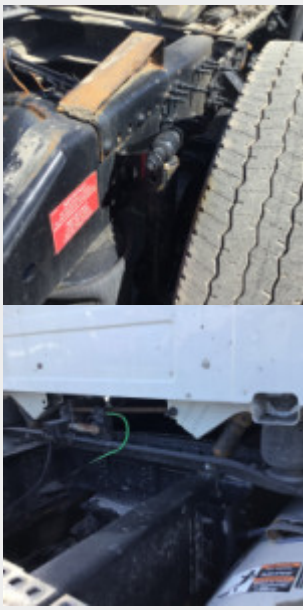
Châssis section arrière	Modéré	Rouille

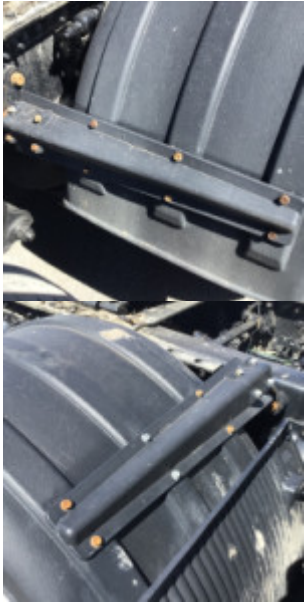
Section	Niveau de dommage	Types de dommage	Détails	Photo
Aile avant des roues arrières	Mineur	Autre, Rouille	bolts rouillers

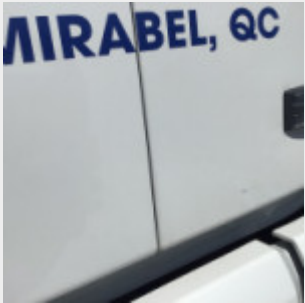
Carrosserie	Mineur	Égratignure(s)

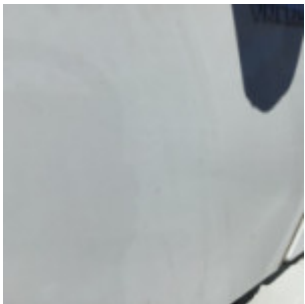
Portière	Mineur	Égratignure(s)
