Emplacement	BOISBRIAND
Type d'actif	Roulotte
Marque / Modèle / Année	FOREST RIVER CLIPPER EXPRESS 9.0TD 2020
NIV	5ZT1CPAC8L5017289
Odomètre	
Nombre de clés	5

Rapport de dommages

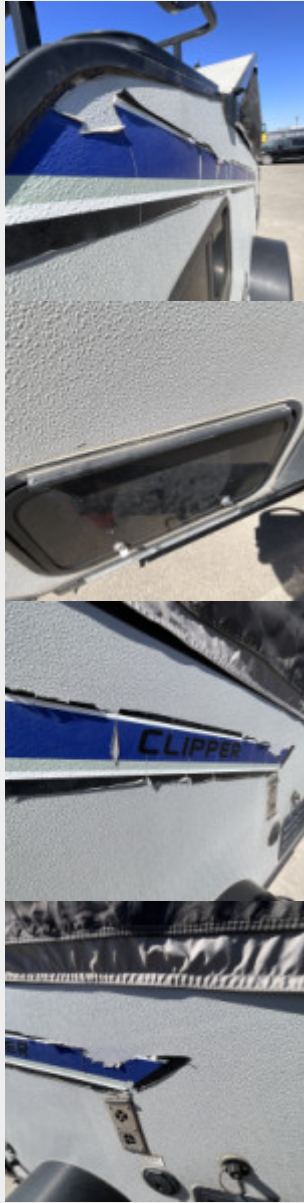
Section	Niveau de dommage	Types de dommage	Détails	Photo
Mur central - côté gauche	Mineur	Autre, Égratignure(s)	les autocollants decollent

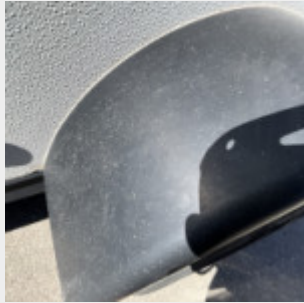
Section	Niveau de dommage	Types de dommage	Détails	Photo
Garde-Boue	Mineur	Éclat de peinture, Égratignure(s)

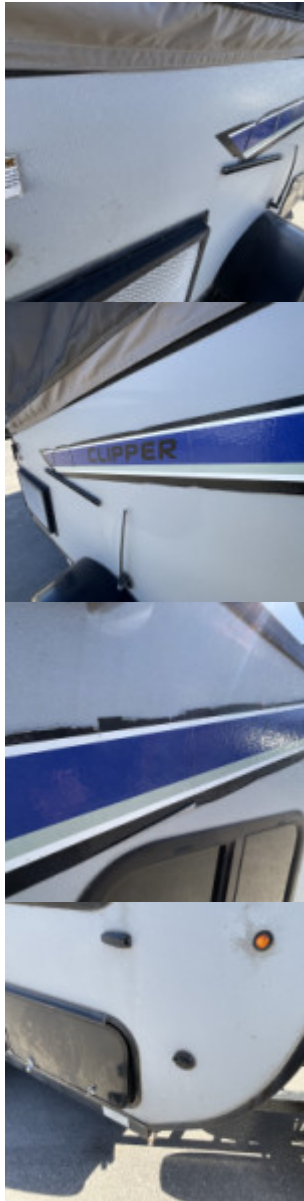
Mur central - côté droit	Mineur	Autre, Égratignure(s)	les autocollants decollent

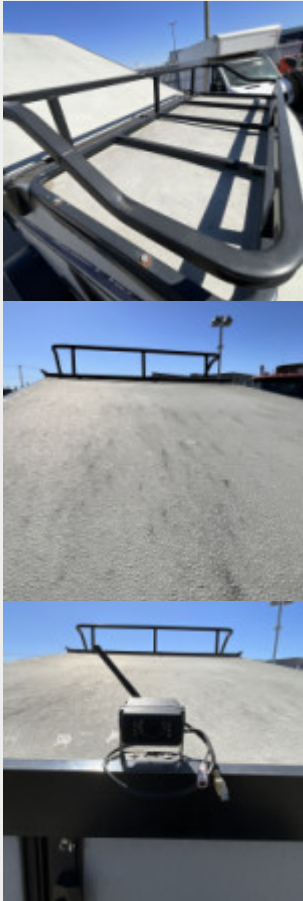
Section	Niveau de dommage	Types de dommage	Détails	Photo
Toit	Modéré	Autre, Rouille, Égratignure(s)	un peu de rouille sur le rack de toi legerement, quelques tache sur le toit decolorent,
