<b>Emplacement</b>	LÉVIS
<b>Type d'actif</b>	Automobile
<b>Marque / Modèle / Année</b>	MITSUBISHI OUTLANDER GT 2022
<b>NIV</b>	JA4J4VA82NZ616516
<b>Odomètre</b>	23562 km
<b>Nombre de clés</b>	1

**Rapport de dommages**

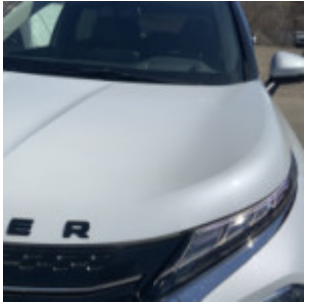
Section	Niveau de dommage	Types de dommage	Détails	Photo
Capot (côté aile gauche)	Mineur	Éclat de peinture, Égratignure(s)

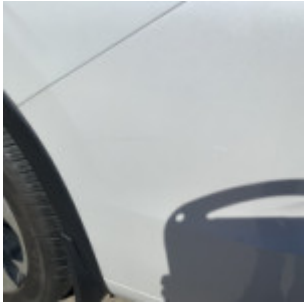
Section	Niveau de dommage	Types de dommage	Détails	Photo
Capot (centre)	Mineur	Éclat de peinture, Égratignure(s)		 
Capot (côté aile droite)	Mineur	Éclat de peinture, Égratignure(s)		
Porte avant gauche (section principale)	Mineur	Égratignure(s)		 
Pare-chocs arrière	Mineur	Égratignure(s)

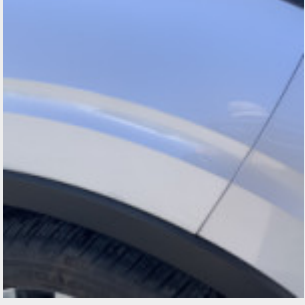
Aile arrière droite	Mineur	Égratignure(s)
