Emplacement	LÉVIS
Type d'actif	Remorque commerciale (Dry Van, Reefer, Flat deck)
Marque / Modèle / Année	OPTIMA OPFT8544TTA8 2008
NIV	5MVW544388E001765
Odomètre	
Nombre de clés

Rapport de dommages

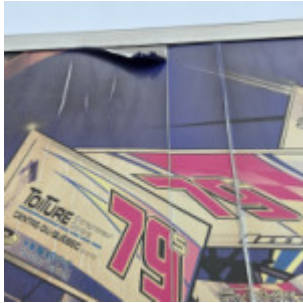
Section	Niveau de dommage	Types de dommage	Détails	Photo
Mur extérieur central côté gauche	Mineur	Étiquette endommagée

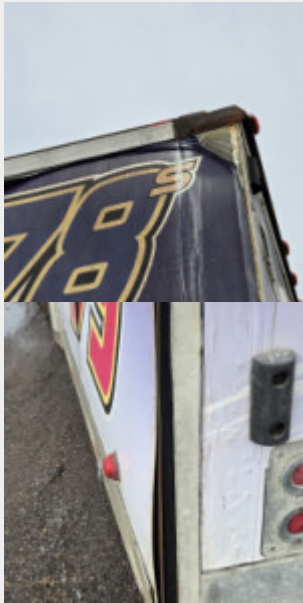
Mur extérieur arrière côté gauche	Modéré	Bris, Rouille

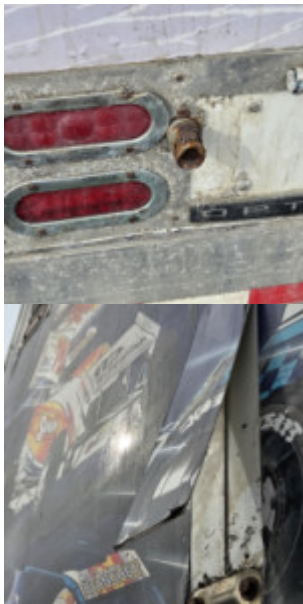
Porte arrière gauche	Majeur	Bris, Rouille

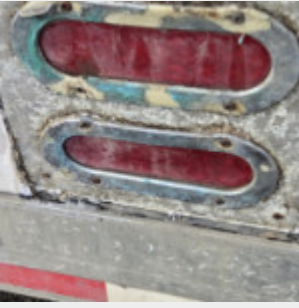
Section	Niveau de dommage	Types de dommage	Détails	Photo
Porte arrière droite	Majeur	Rouille, Égratignure(s)

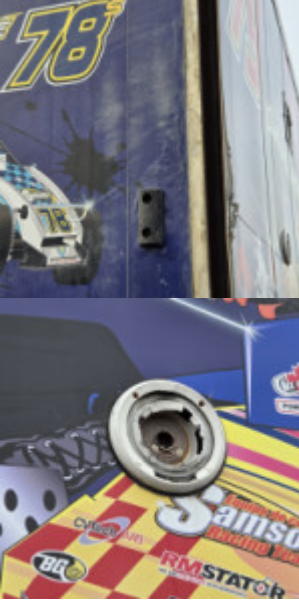
Mur extérieur arrière côté droit	Majeur	Bris
