Emplacement BOISBRIAND
Type d'actif Automobile
Marque / Modèle / Année AUDI Q5 PREMIUM 2013
NIV WA1MFCLP3DA028262
Odomètre 237660 km
Nombre de clés 2

Rapport de dommages

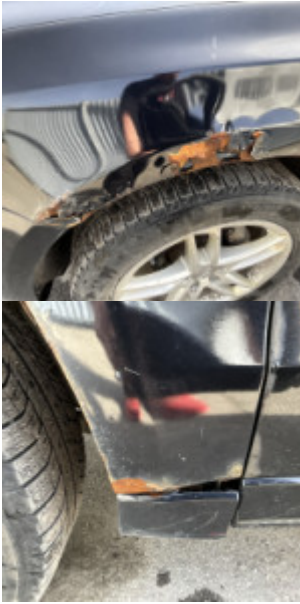
Section	Niveau de dommage	Types de dommage	Détails	Photo
Aile avant gauche	Majeur	Besoin d'un remplacement, Rouille, Égratignure(s)

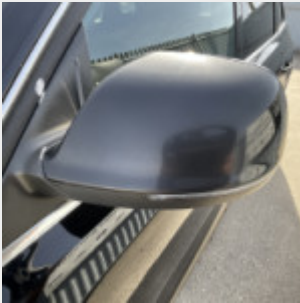
Rétroviseur gauche	Mineur	Égratignure(s)

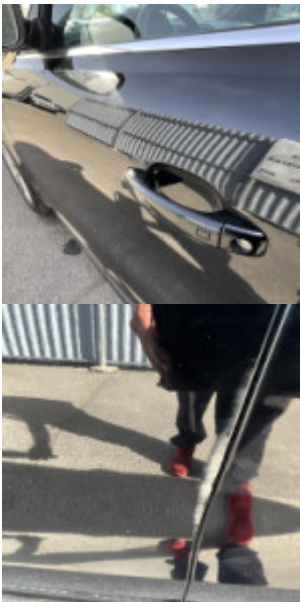
Porte avant gauche (section principale)	Mineur	Retouche de peinture, Égratignure(s)

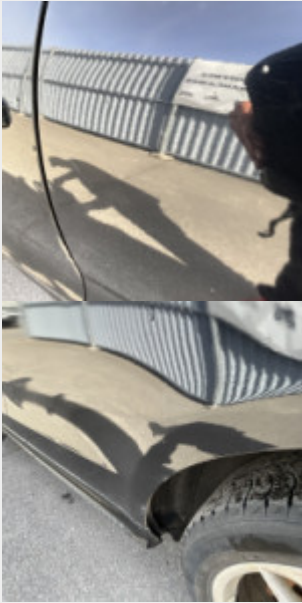
Section	Niveau de dommage	Types de dommage	Détails	Photo
Porte arrière gauche (section principale)	Mineur	Égratignure(s)

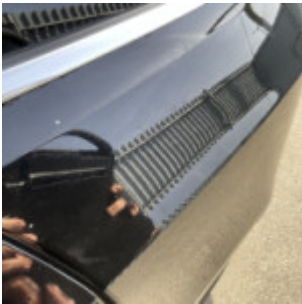
Aile arrière gauche	Mineur	Égratignure(s)

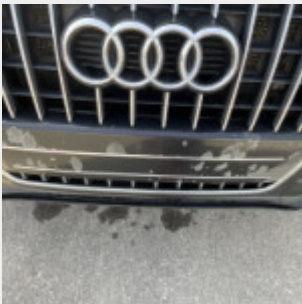
Grille avant	Majeur	Éclat de peinture, Égratignure(s)

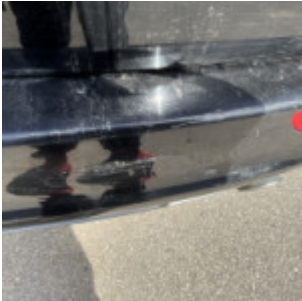
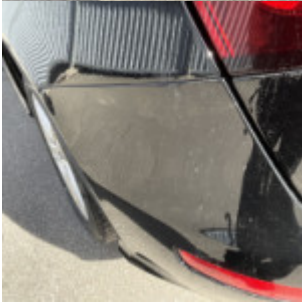
Section	Niveau de dommage	Types de dommage	Détails	Photo
Pare-chocs arrière	Mineur	Égratignure(s)

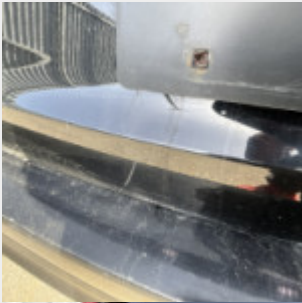
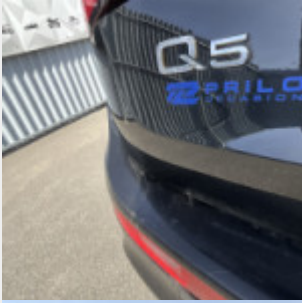
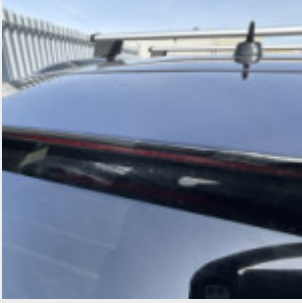
Arrière	Modéré	Retouche de peinture, Égratignure(s)

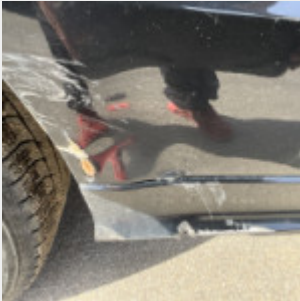
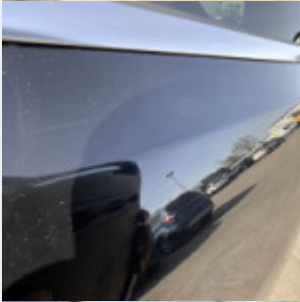
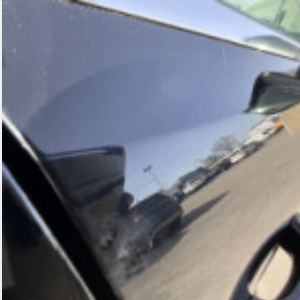
Section	Niveau de dommage	Types de dommage	Détails	Photo
Aile arrière droite	Majeur	Rouille, Égratignure(s)

Section	Niveau de dommage	Types de dommage	Détails	Photo
Porte arrière droite (section principale)	Majeur	Éclat de peinture, Rouille, Égratignure(s)

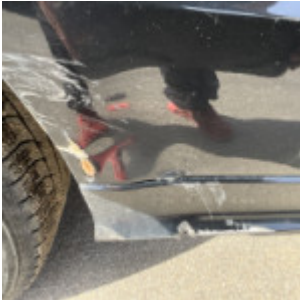
Jupe droite	Majeur	Bris

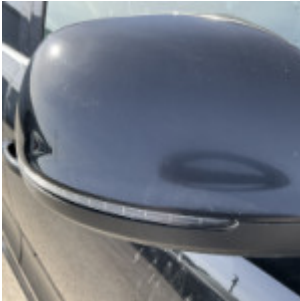
Section	Niveau de dommage	Types de dommage	Détails	Photo
Rétroviseur droite	Mineur

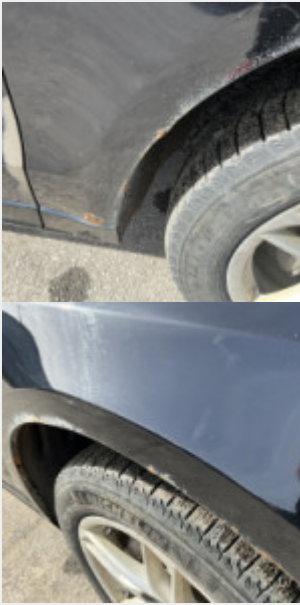
Aile avant droite	Majeur	Besoin d'un remplacement, Éclat de peinture, Rouille, Égratignure(s)

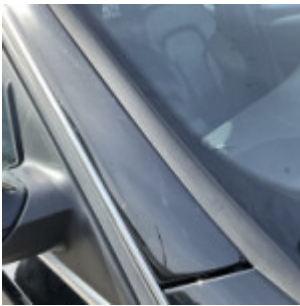
Haut de portes - côté droit	Mineur	Égratignure(s)
