Emplacement BOISBRIAND
Type d'actif Automobile
Marque / Modèle / Année NISSAN ROGUE SL 2016
NIV 5N1AT2MV9GC855507
Odomètre 129861 km
Nombre de clés 1

Rapport de dommages

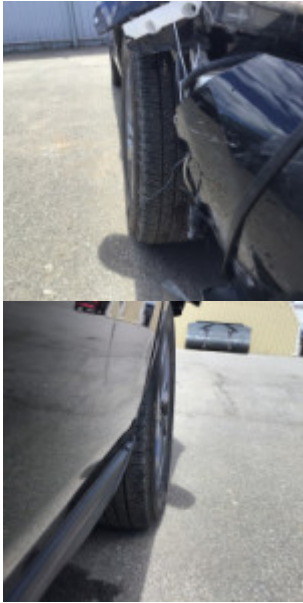
Section	Niveau de dommage	Types de dommage	Détails	Photo
Pneu avant droit	Majeur	Bris, Autre	roue croche

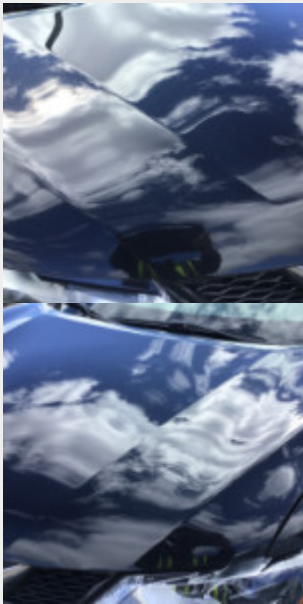
Capot (centre)	Majeur	Éclat de peinture, Égratignure(s)

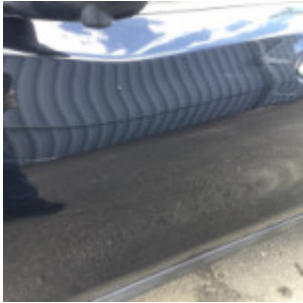
Section	Niveau de dommage	Types de dommage	Détails	Photo
Porte avant gauche (section principale)	Majeur	Égratignure(s)

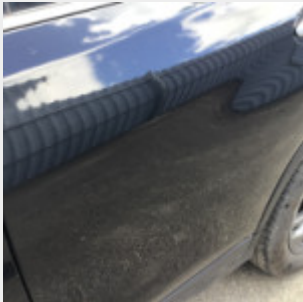
Porte arrière gauche (section principale)	Majeur	Éclat de peinture, Égratignure(s)

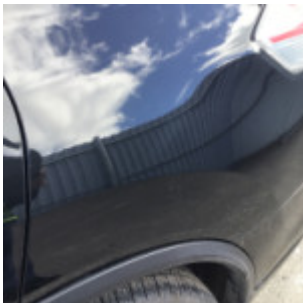
Aile arrière gauche	Modéré	Égratignure(s)

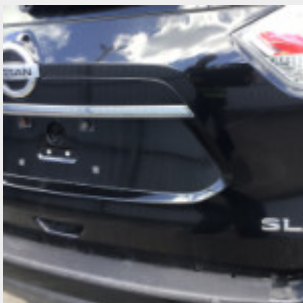
Arrière	Modéré	Éclat de peinture, Égratignure(s)

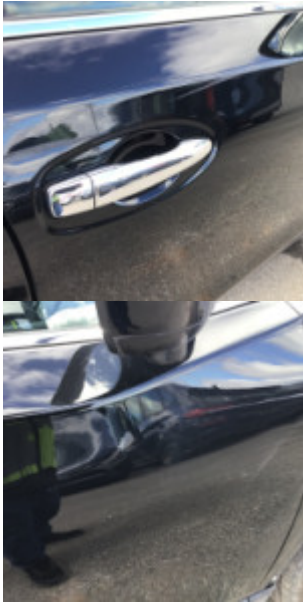
Section	Niveau de dommage	Types de dommage	Détails	Photo
Porte avant droite (section principale)	Majeur	Égratignure(s)

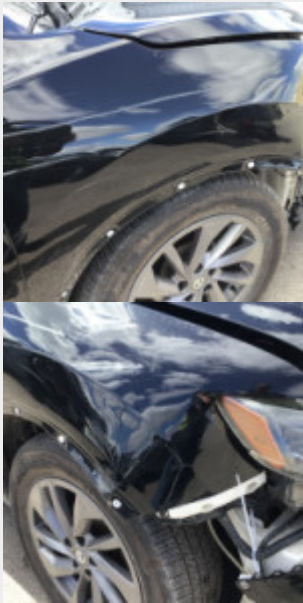
Aile avant droite	Majeur	Bosse(s), Égratignure(s)

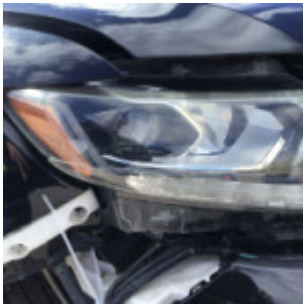
Phare avant droit	Majeur	Bris
