Emplacement	LÉVIS
Type d'actif	Automobile
Marque / Modèle / Année	NISSAN ALTIMA PLATINUM 2019
NIV	1N4BL4FW7KN319961
Odomètre	152193 km
Nombre de clés	2

Rapport de dommages

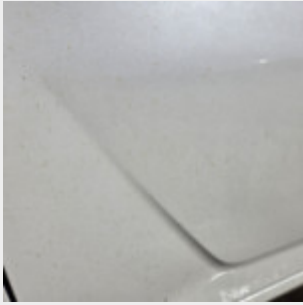
Section	Niveau de dommage	Types de dommage	Détails	Photo
Pare-chocs avant	Mineur	Éclat de peinture, Égratignure(s)		 
Aile avant gauche	Mineur	Rouille, Taches		 
Porte avant gauche (section principale)	Mineur	Taches

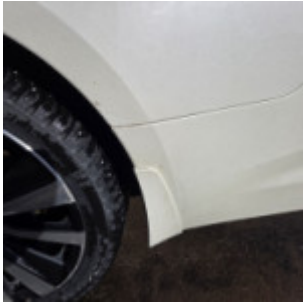
Section	Niveau de dommage	Types de dommage	Détails	Photo
Aile arrière gauche	Mineur	Taches

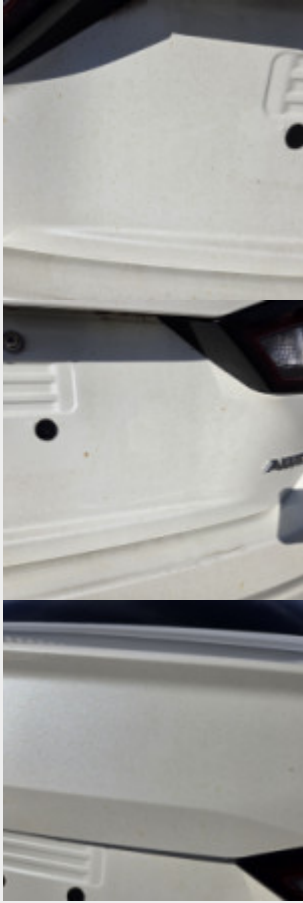
Arrière	Mineur	Rouille, Taches

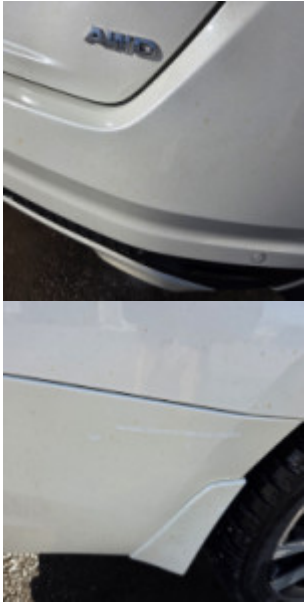
Section	Niveau de dommage	Types de dommage	Détails	Photo
Pare-chocs arrière	Mineur	Retouche de peinture, Taches

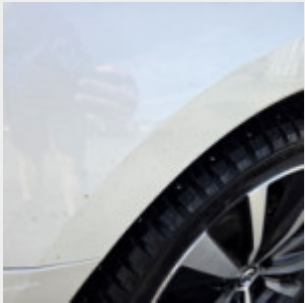
Aile arrière droite	Mineur	Égratignure(s), Taches

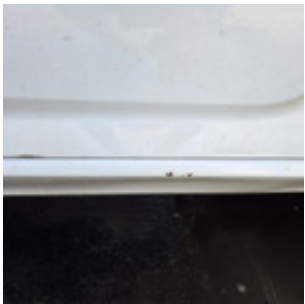
Jupe droite	Mineur	Égratignure(s)

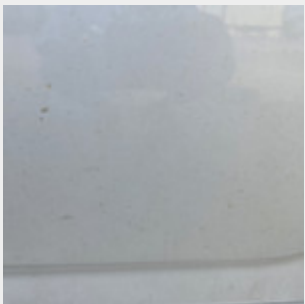
Porte arrière droite (section principale)	Mineur	Rouille, Taches

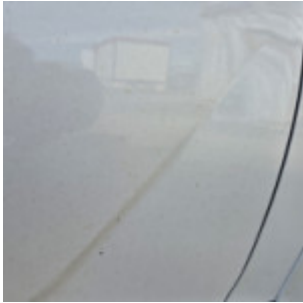
Section	Niveau de dommage	Types de dommage	Détails	Photo
Porte avant droite (section principale)	Mineur	Rouille, Taches

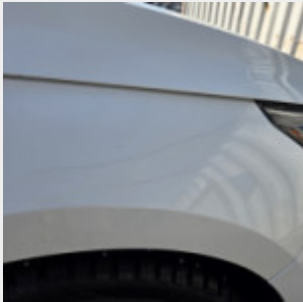
Aile avant droite	Mineur	Égratignure(s), Taches

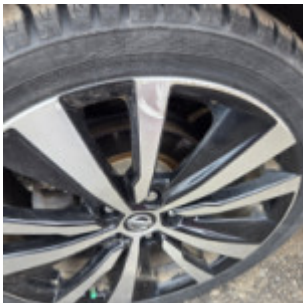
Jante avant gauche	Modéré	Égratignure(s)

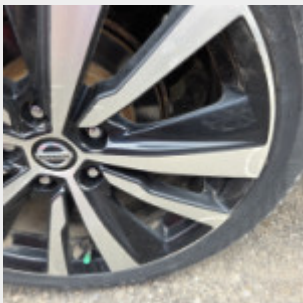
Jante arrière gauche	Modéré	Égratignure(s)

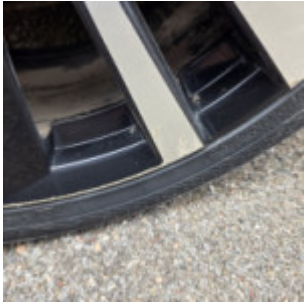
Section	Niveau de dommage	Types de dommage	Détails	Photo
Jante arrière droite	Mineur	Égratignure(s)

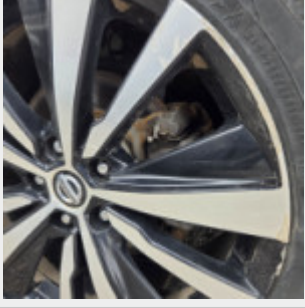
Jante avant droite	Mineur	Égratignure(s)
