| Marque / Modèle / Année | BMW 430I XDRIVE 4-SERIES 2023 |
| NIV | WBA73AP04PCL32448 |

Rapport de dommages

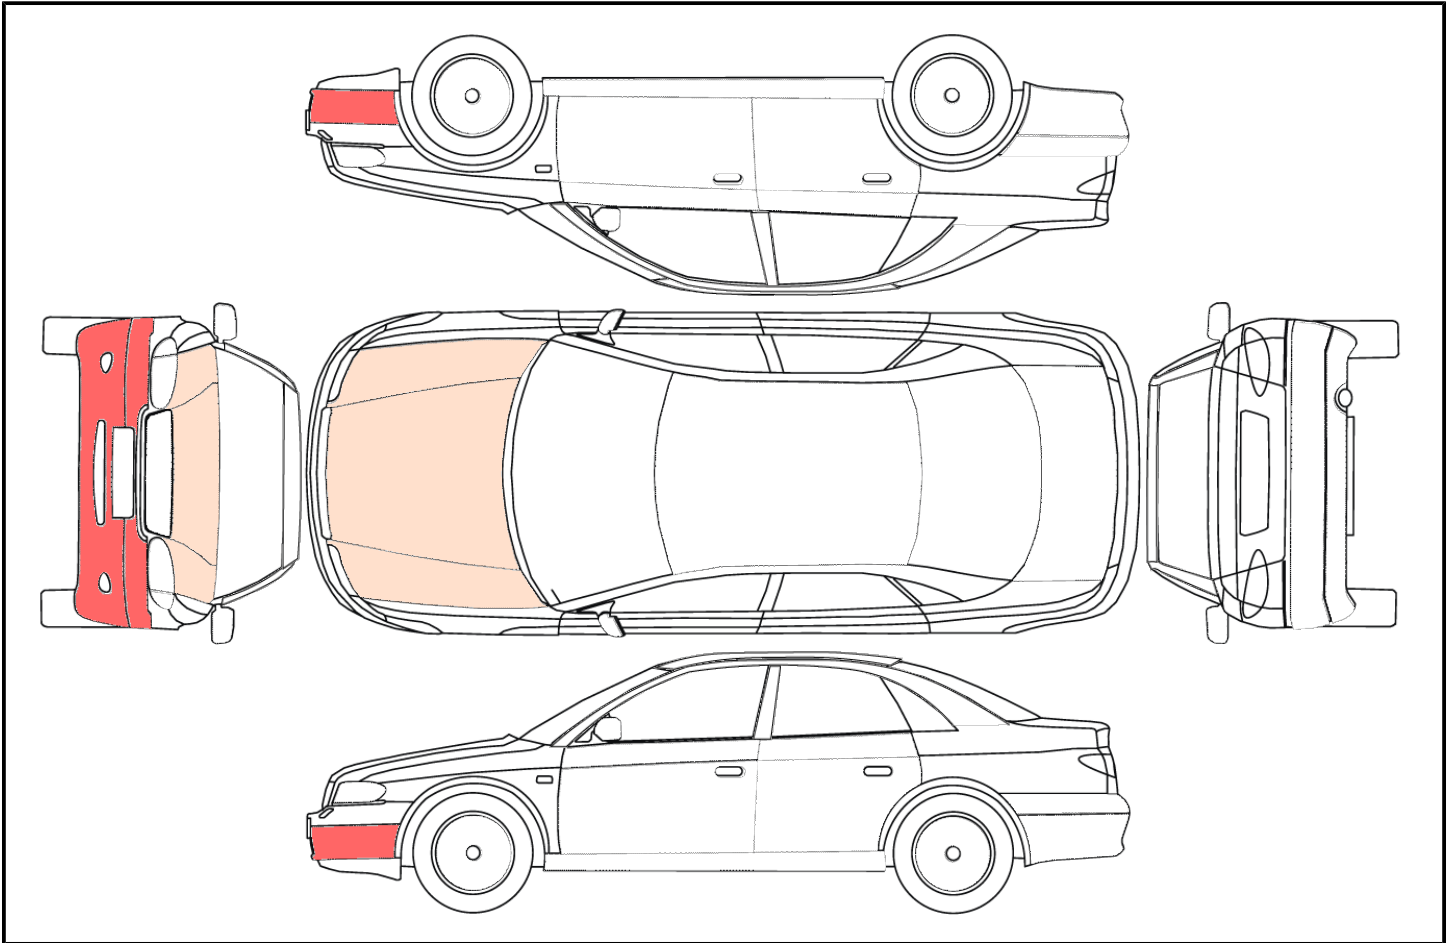
| Section | Niveau de dommage | Types de dommage | Détails | Photo |
|---|---|---|---|---|
| Capot (côté aile gauche) | Mineur | Éclat de peinture, Égratignure(s) | | <input checked="" type="checkbox"/> |
| Capot (centre) | Mineur | Éclat de peinture, Égratignure(s) | | <input checked="" type="checkbox"/> |
| Capot (côté aile droite) | Mineur | Éclat de peinture, Égratignure(s) | | <input checked="" type="checkbox"/> |
| Pare-chocs avant | Majeur | Bris | | <input checked="" type="checkbox"/> |
| Pneu avant gauche | Majeur | Besoin d'un remplacement | | <input checked="" type="checkbox"/> |
| Pare-brise avant | Majeur | Cassure | | <input checked="" type="checkbox"/> |
