Emplacement	LÉVIS
Type d'actif	Roulotte
Marque / Modèle / Année	SPORTSMEN RVISION MS-26BHS 2006
NIV	4WYT35K2861502084
Odomètre	
Nombre de clés	0

Rapport de dommages

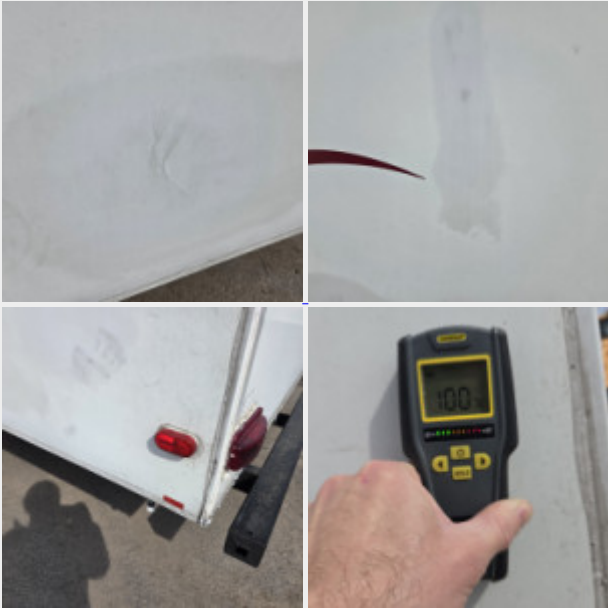
Section	Niveau de dommage	Types de dommage	Détails	Photo
Mur arrière - côté gauche	Majeur	Bris, Retouche de peinture, Mesure d'humidité des murs

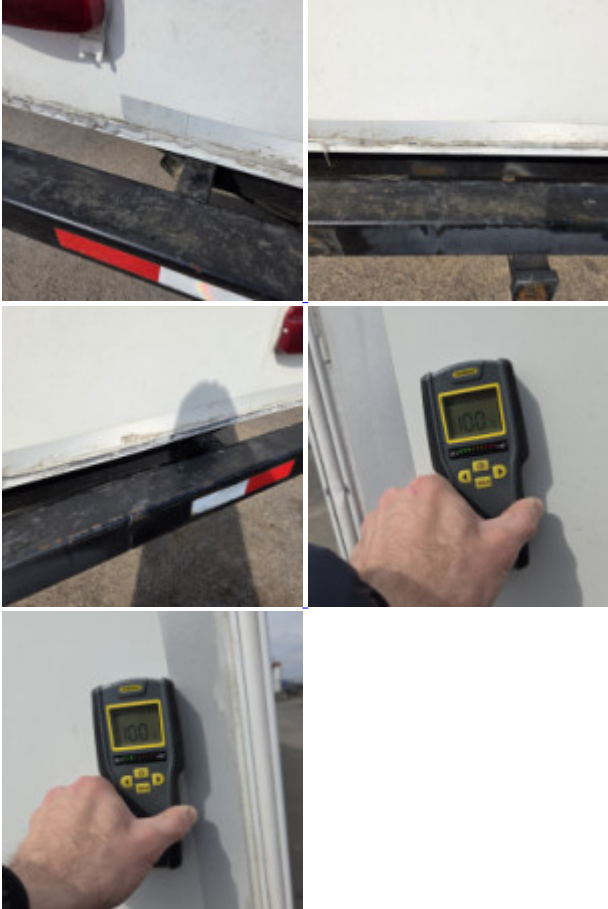
Mur arrière	Majeur	Autre, Mesure d'humidité des murs

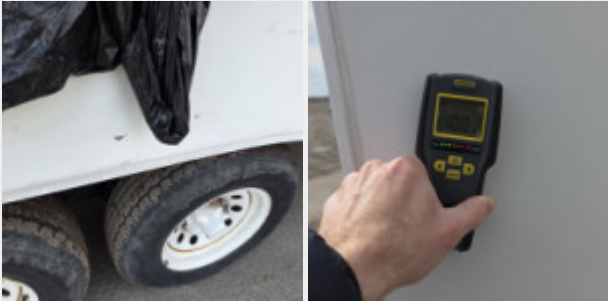
Section	Niveau de dommage	Types de dommage	Détails	Photo
Mur arrière - côté droit	Majeur	Égratignure(s), Mesure d'humidité des murs

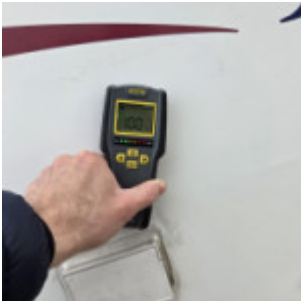
Mur central - côté droit	Majeur	Mesure d'humidité des murs

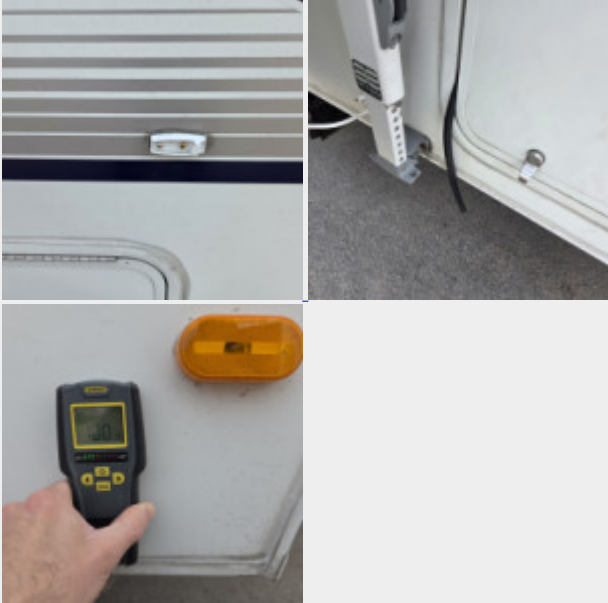
Mur avant - côté droit	Majeur	Bris, Mesure d'humidité des murs

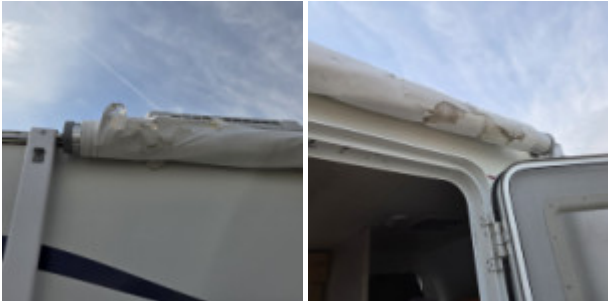
Section	Niveau de dommage	Types de dommage	Détails	Photo
Auvent	Majeur	Bris
