<b>Emplacement</b>	BOISBRIAND
<b>Type d'actif</b>	Pickup ou VUS gros format
<b>Marque / Modèle / Année</b>	DODGE GRAND CARAVAN CREW RT 2017
<b>NIV</b>	2C4RDGDG9HR792792
<b>Odomètre</b>	224749 km
<b>Nombre de clés</b>	1

**Rapport de dommages**

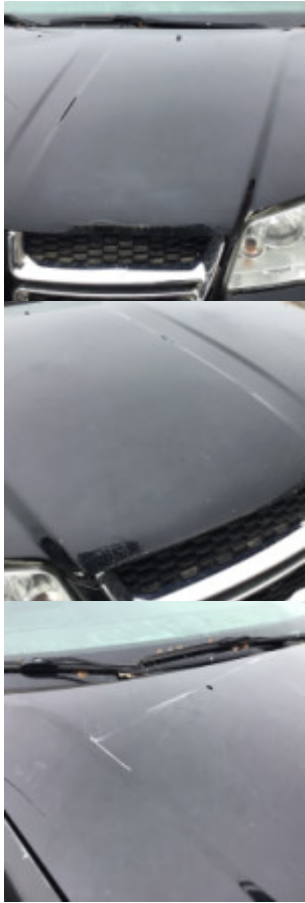
Section	Niveau de dommage	Types de dommage	Détails	Photo
Capot	Majeur	Bosse(s), Éclat de peinture, Rouille, Égratignure(s)

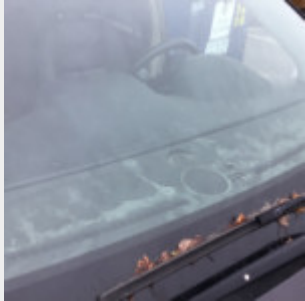
Pare-brise	Majeur	Bris, Besoin d'un remplacement

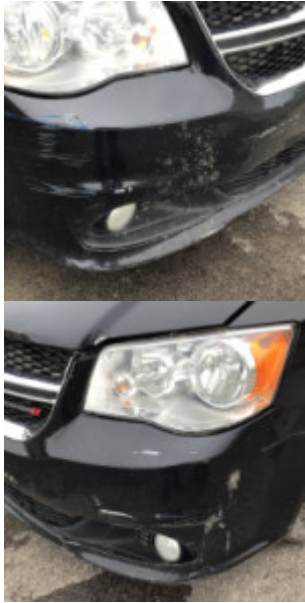
Section	Niveau de dommage	Types de dommage	Détails	Photo
Pare-chocs avant	Majeur	Éclat de peinture, Égratignure(s)

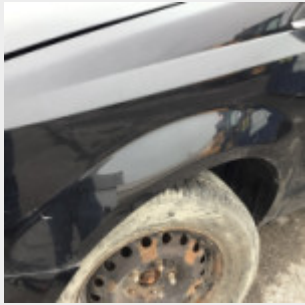
Aile gauche avant	Majeur	Égratignure(s)

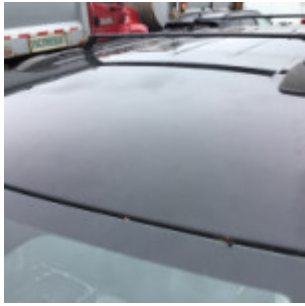
Toît	Modéré	Éclat de peinture, Égratignure(s)

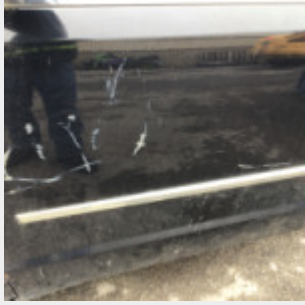
Porte avant gauche	Majeur	Égratignure(s)

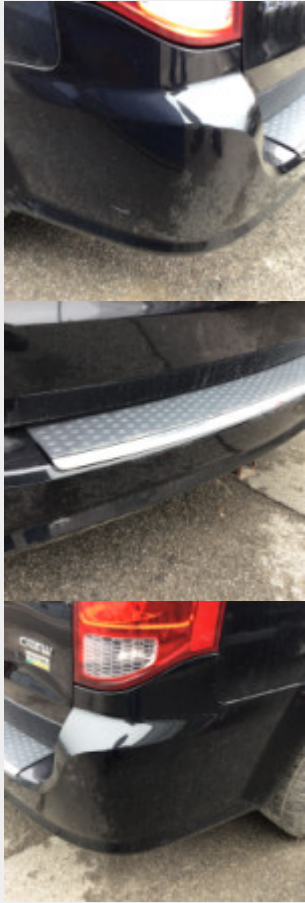
Section	Niveau de dommage	Types de dommage	Détails	Photo
Pare-chocs arrière	Majeur	Éclat de peinture, Égratignure(s)

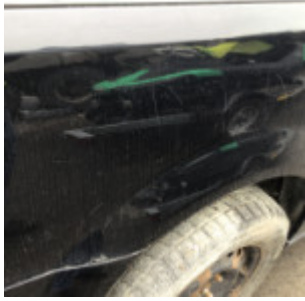
Aile droite arrière	Majeur	Égratignure(s)

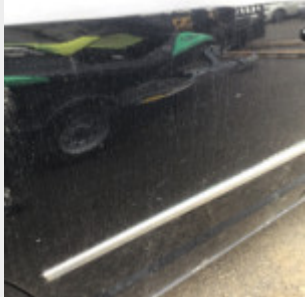
Porte arrière droite	Majeur	Égratignure(s)

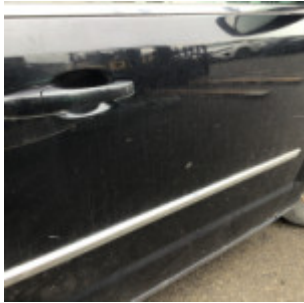
Section	Niveau de dommage	Types de dommage	Détails	Photo
Porte avant droite	Majeur	Éclat de peinture, Égratignure(s)

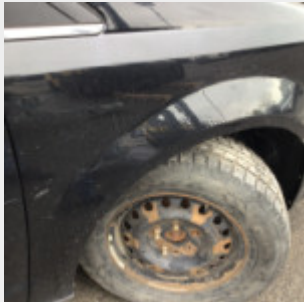
Aile droite avant	Majeur	Égratignure(s)

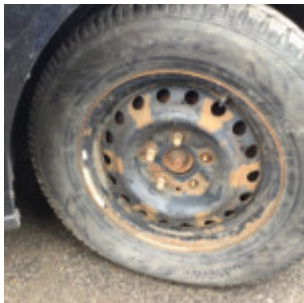
Jante avant gauche	Majeur	Autre	bolts manquants

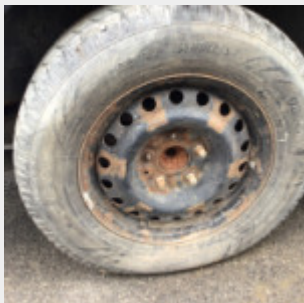
Jante avant droite	Majeur	Autre	bolts manquants

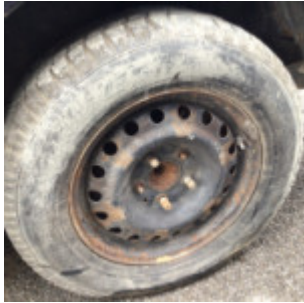
Section	Niveau de dommage	Types de dommage	Détails	Photo
Rim arrière droite	Majeur	Autre	bolts manquants
