Emplacement	LÉVIS
Type d'actif	Automobile
Marque / Modèle / Année	HYUNDAI TUCSON BASE 2017
NIV	KM8J23A45HU488430
Odomètre	178926 km
Nombre de clés	2

Rapport de dommages

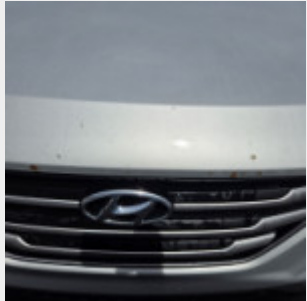
Section	Niveau de dommage	Types de dommage	Détails	Photo
Capot (côté aile gauche)	Modéré	Éclat de peinture, Égratignure(s)

Section	Niveau de dommage	Types de dommage	Détails	Photo
Capot (centre)	Modéré	Éclat de peinture, Égratignure(s)

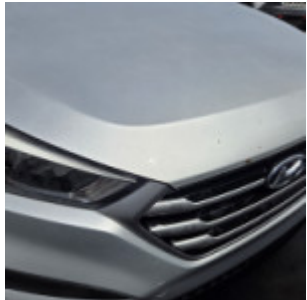
Capot (côté aile droite)	Mineur	Éclat de peinture, Égratignure(s)

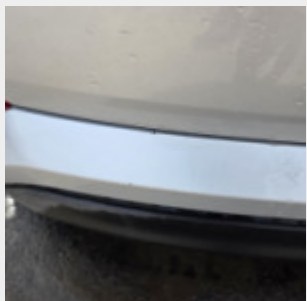
Pare-chocs avant	Mineur	Égratignure(s)		 
Aile arrière gauche	Mineur	Bosse(s)		 
Pare-chocs arrière	Mineur	Éclat de peinture, Égratignure(s)

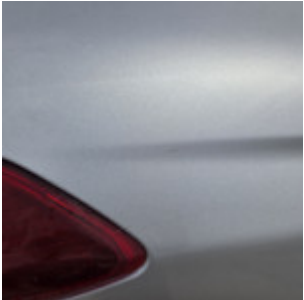
Section	Niveau de dommage	Types de dommage	Détails	Photo
Aile arrière droite	Mineur	Égratignure(s)

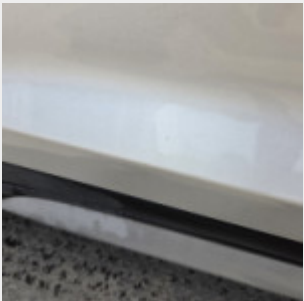
Porte arrière droite (section principale)	Mineur	Égratignure(s)

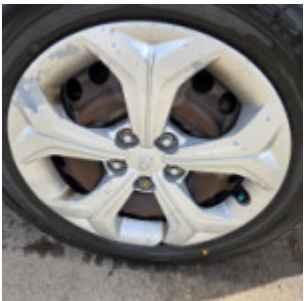
Jante avant droite	Majeur	Bris
