Emplacement	BOISBRIAND
Type d'actif	Automobile
Marque / Modèle / Année	FORD EDGE SEL 2018
NIV	2FMPK4J99JBC48157
Odomètre	139502 km
Nombre de clés	1

Rapport de dommages

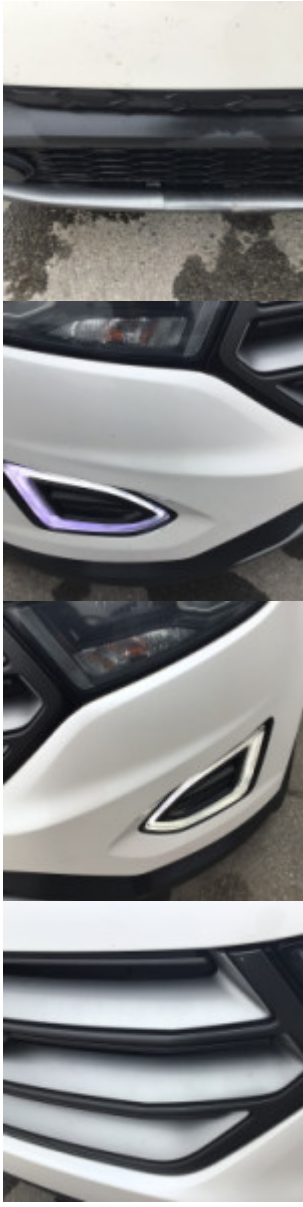
Section	Niveau de dommage	Types de dommage	Détails	Photo
Pare-chocs avant	Majeur	Bris, Éclat de peinture, Égratignure(s)

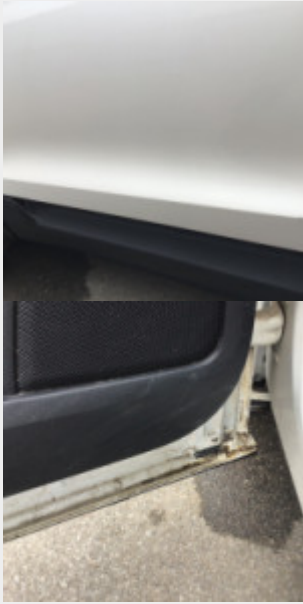
Section	Niveau de dommage	Types de dommage	Détails	Photo
Porte avant gauche (section principale)	Majeur	Autre, Rouille	rouille intérieur porte et poussières de freins

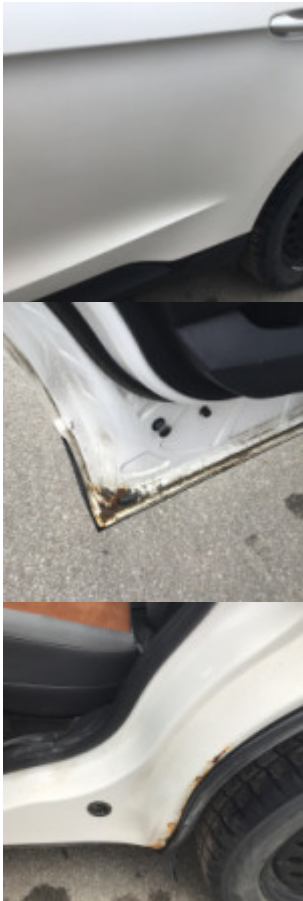
Porte arrière gauche (section principale)	Majeur	Éclat de peinture, Rouille	rouille intérieur porte

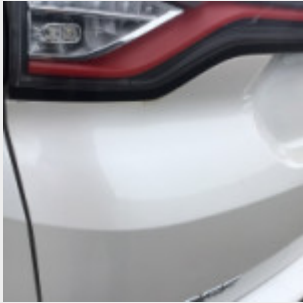
Section	Niveau de dommage	Types de dommage	Détails	Photo
Arrière	Modéré	Rouille

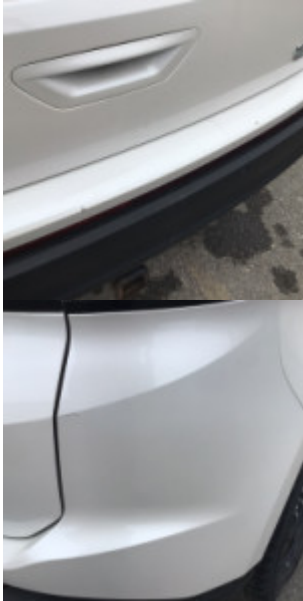
Pare-chocs arrière	Majeur	Égratignure(s)

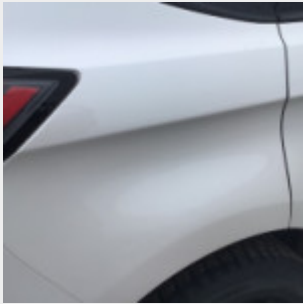
Aile arrière droite	Majeur	Éclat de peinture

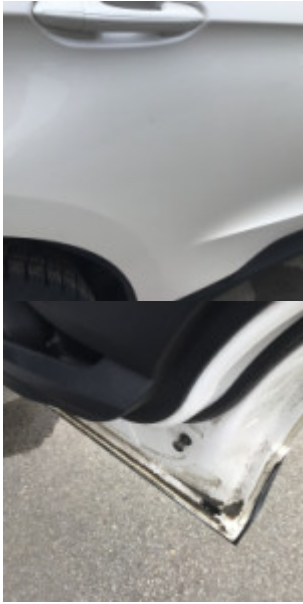
Section	Niveau de dommage	Types de dommage	Détails	Photo
Porte arrière droite (section principale)	Majeur	Rouille, Égratignure(s)

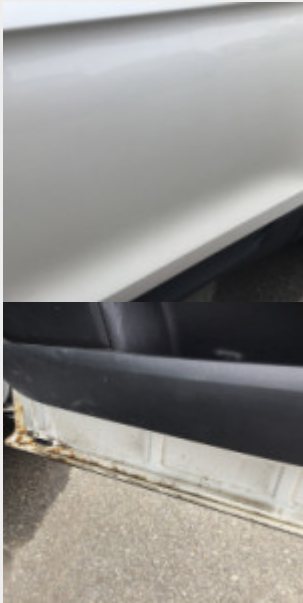
Porte avant droite (section principale)	Majeur	Éclat de peinture, Rouille	rouille intérieur porte

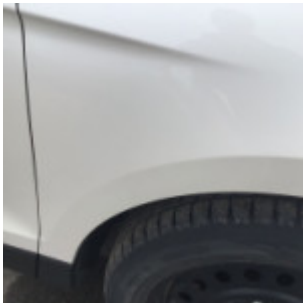
Aile avant droite	Mineur	Autre	poussières de freins
