Emplacement	BOISBRIAND
Type d'actif	Automobile
Marque / Modèle / Année	ALFA ROMEO STELVIO TI 2021
NIV	ZASPAKBN5M7D16692
Odomètre	100105 km
Nombre de clés	2

Rapport de dommages

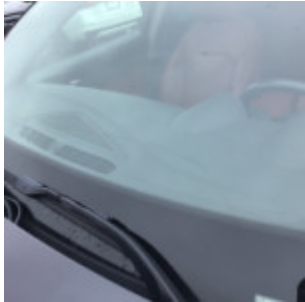
Section	Niveau de dommage	Types de dommage	Détails	Photo
Pare-brise avant	Majeur	Bris, Besoin d'un remplacement

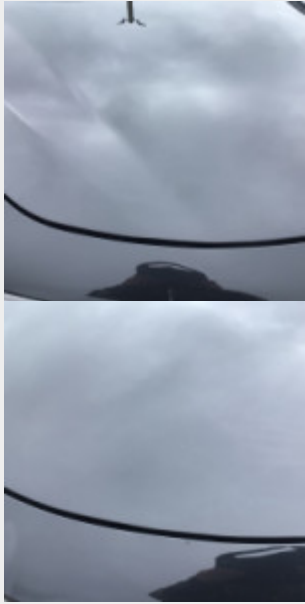
Section	Niveau de dommage	Types de dommage	Détails	Photo
Capot (centre)	Majeur	Éclat de peinture

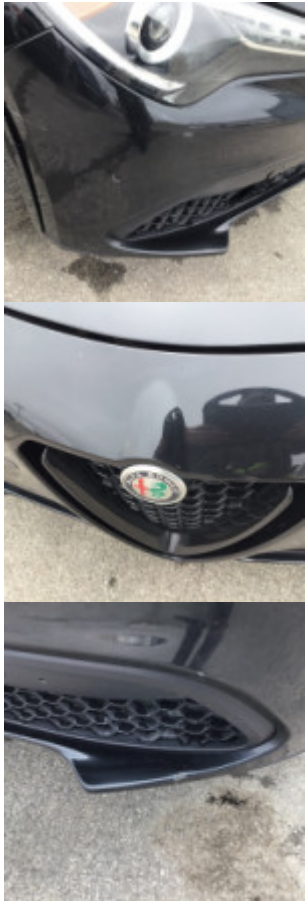
Pare-chocs avant	Majeur	Éclat de peinture, Égratignure(s)

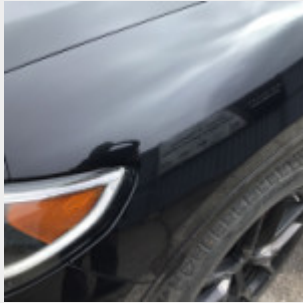
Section	Niveau de dommage	Types de dommage	Détails	Photo
Aile avant gauche	Modéré	Éclat de peinture, Égratignure(s)

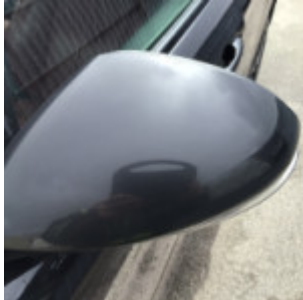
Rétroviseur gauche	Majeur	Éclat de peinture

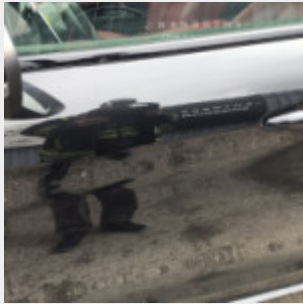
Porte avant gauche (section principale)	Majeur	Éclat de peinture

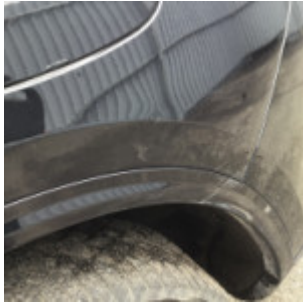
Aile arrière gauche	Majeur	Égratignure(s)

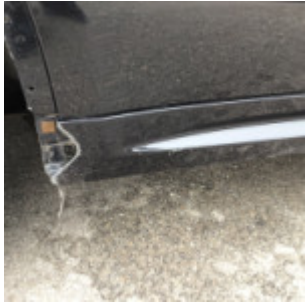
Section	Niveau de dommage	Types de dommage	Détails	Photo
Jupe droite	Majeur	Bris, Besoin d'un remplacement

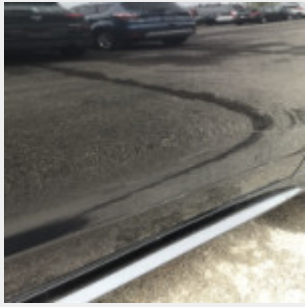
Porte avant droite (section principale)	Majeur	Égratignure(s)

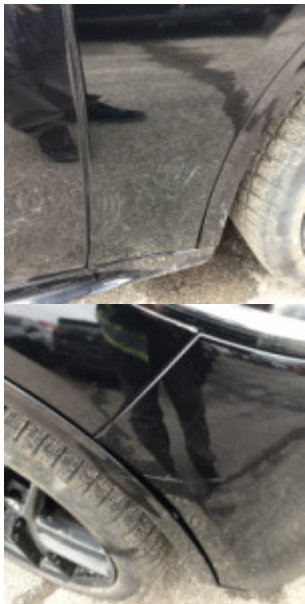
Aile avant droite	Majeur	Autre, Égratignure(s)	décrocher un peu
