Emplacement	BOISBRIAND
Type d'actif	Remorque utilitaire
Marque / Modèle / Année	ATLAS AU610TA2 2015
NIV	5HCKU1029FE032649
Odomètre	
Nombre de clés

Rapport de dommages

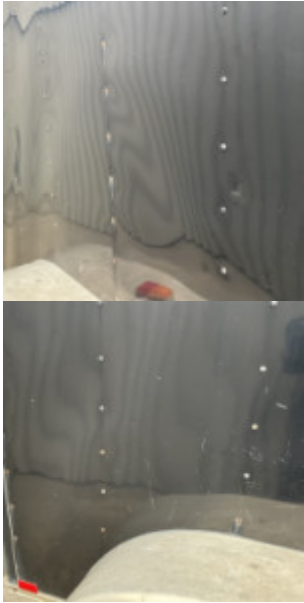
Section	Niveau de dommage	Types de dommage	Détails	Photo
Panneau milieu droite	Majeur	Bosse(s), Rouille, Égratignure(s)

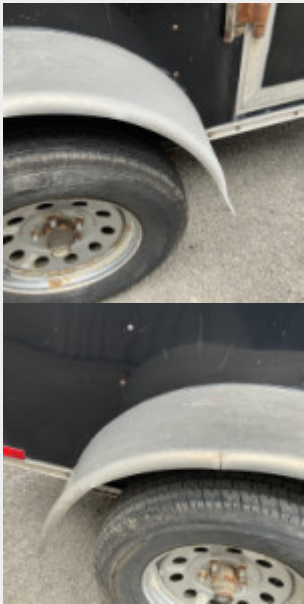
Contour de l'aile droite	Majeur	Besoin d'un remplacement

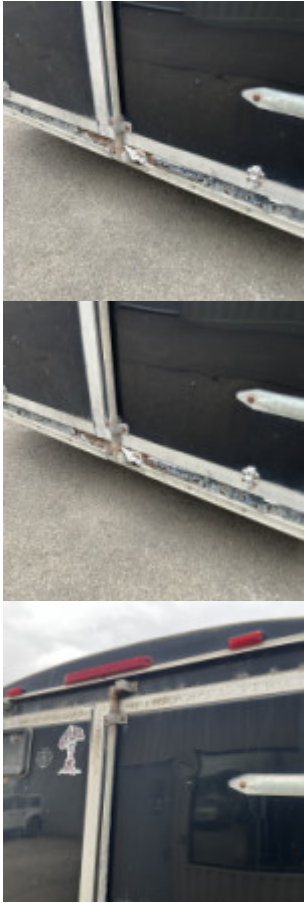
Section	Niveau de dommage	Types de dommage	Détails	Photo
Panneau arrière	Majeur	Besoin d'un remplacement

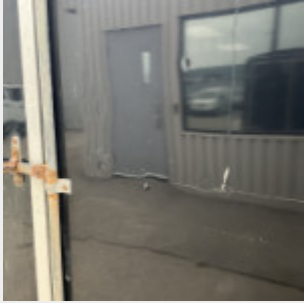
Porte arrière droite	Majeur	Égratignure(s)

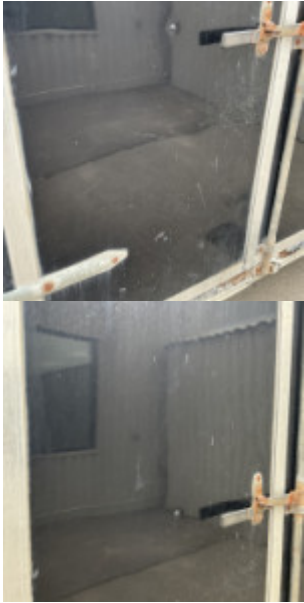
Section	Niveau de dommage	Types de dommage	Détails	Photo
Porte arrière gauche	Majeur	Égratignure(s)

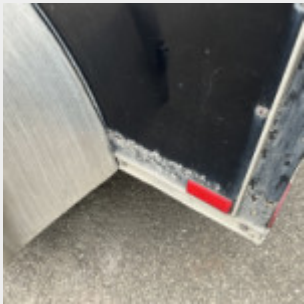
Panneau arrière gauche	Majeur	Rouille

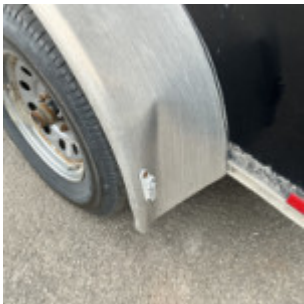
Contour de l'aile gauche		Bosse(s)

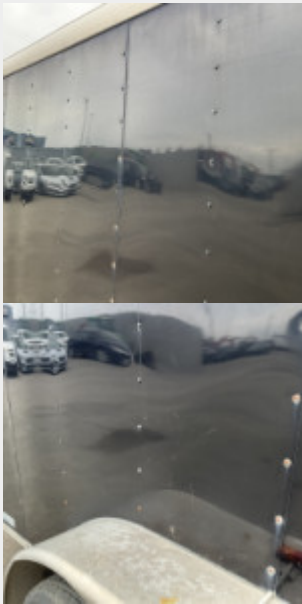
Section	Niveau de dommage	Types de dommage	Détails	Photo
Panneau milieu gauche	Mineur	Égratignure(s)

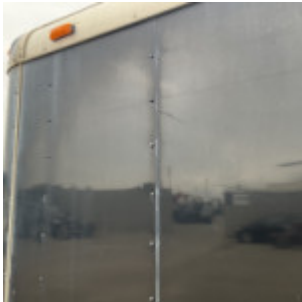
Panneau devant gauche	Modéré	Bosse(s), Égratignure(s)
