Emplacement	BOISBRIAND
Type d'actif	Remorque utilitaire
Marque / Modèle / Année	PEACH CARGO PC48SA MAXXFORCE 2020
NIV	7FRVC08S6LA000585
Odomètre	
Nombre de clés	0

Rapport de dommages

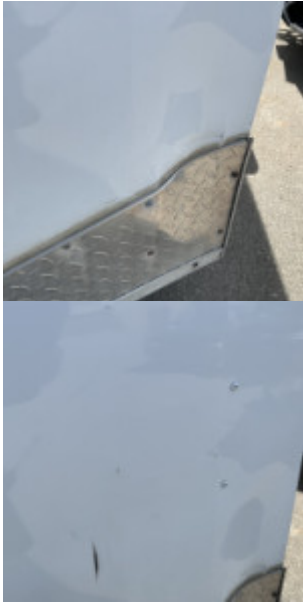
Section	Niveau de dommage	Types de dommage	Détails	Photo
Panneau avant gauche	Majeur	Bosse(s), Égratignure(s)

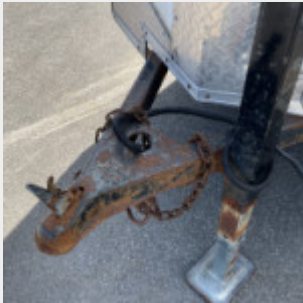
Attelage	Majeur	Rouille

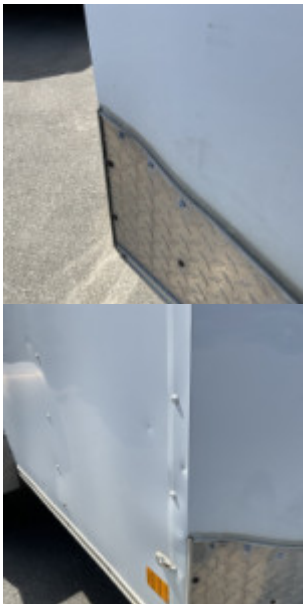
Panneau avant droite	Majeur	Bosse(s), Égratignure(s)

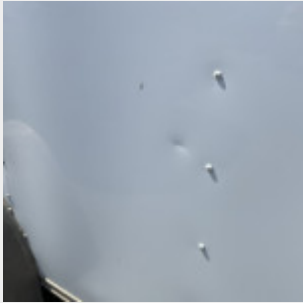
Section	Niveau de dommage	Types de dommage	Détails	Photo
Panneau avant droite	Modéré	Bosse(s), Égratignure(s)

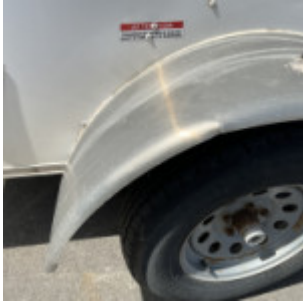
Contour de l'aile droite	Majeur	Besoin d'un remplacement

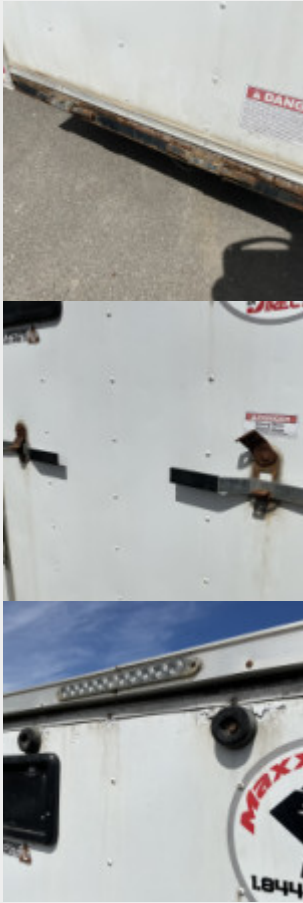
Porte arrière gauche	Majeur	Rouille
