| Marque / Modèle / Année | CHEVROLET EQUINOX RS 2023 |

Rapport de dommages

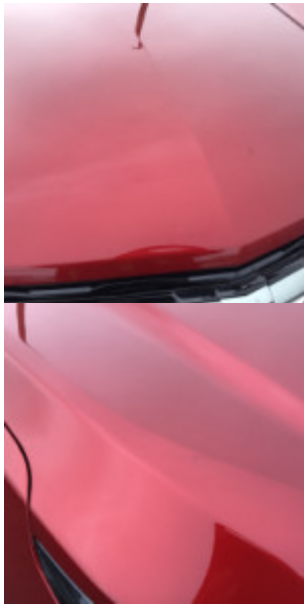
| Section | Niveau de dommage | Types de dommage | Détails | Photo |
|---|---|---|---|--|
| Capot (centre) | Modéré | Éclat de peinture, Égratignure(s) | | |

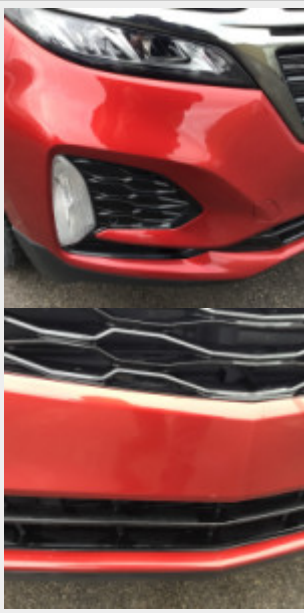
| Section | Niveau de dommage | Types de dommage | Détails | Photo |
|---|---|---|---|--|
| Pare-chocs avant | Mineur | Éclat de peinture, Égratignure(s) | | |

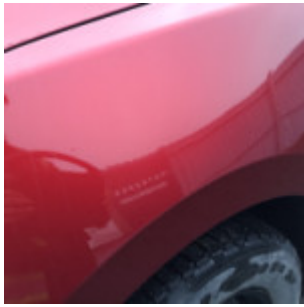
| Section | Niveau de dommage | Types de dommage | Détails | Photo |
|---|---|---|---|--|
| Aile avant gauche | Mineur | Éclat de peinture | | |

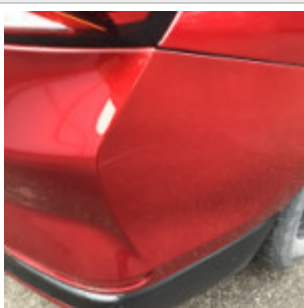
| Section | Niveau de dommage | Types de dommage | Détails | Photo |
|---|---|---|---|--|
| Pare-chocs arrière | Modéré | Égratignure(s) | | |

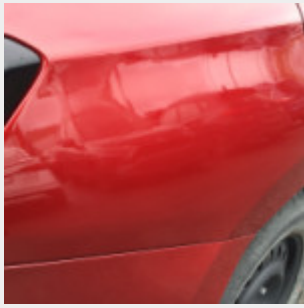
| Section | Niveau de dommage | Types de dommage | Détails | Photo |
|---|---|---|---|--|
| Aile arrière droite | Mineur | Éclat de peinture, Égratignure(s) | | |

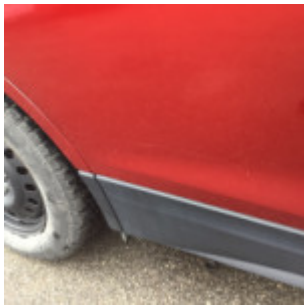
| Section | Niveau de dommage | Types de dommage | Détails | Photo |
|---|---|---|---|--|
| Porte arrière droite (section principale) | Majeur | Égratignure(s) | | |
