<b>Emplacement</b>	LÉVIS
<b>Type d'actif</b>	Automobile
<b>Marque / Modèle / Année</b>	HONDA CIVIC LX 2020
<b>NIV</b>	2HGFC2F58LH011880
<b>Odomètre</b>	55685 km
<b>Nombre de clés</b>	2

**Rapport de dommages**

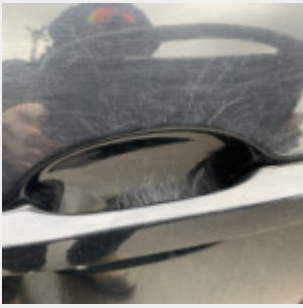
Section	Niveau de dommage	Types de dommage	Détails	Photo
Porte avant gauche (section principale)	Mineur	Égratignure(s)

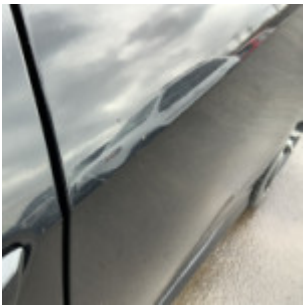
Porte arrière gauche (section principale)	Mineur	Égratignure(s)

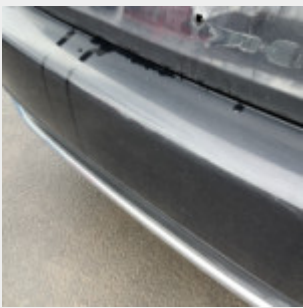
Pare-chocs arrière	Mineur	Égratignure(s)

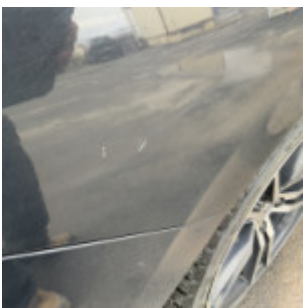
Aile arrière droite	Mineur	Égratignure(s)

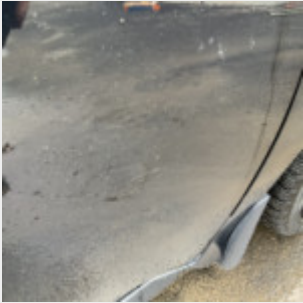
Section	Niveau de dommage	Types de dommage	Détails	Photo
Porte avant droite (section principale)	Mineur	Égratignure(s)

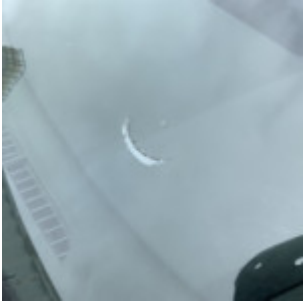
Pare-brise avant	Modéré	Cassure
