<b>Emplacement</b>	LÉVIS
<b>Type d'actif</b>	Automobile
<b>Marque / Modèle / Année</b>	HONDA CR-V TOURING 2017
<b>NIV</b>	2HKRW2H92HH100216
<b>Odomètre</b>	147891 km
<b>Nombre de clés</b>	2

**Rapport de dommages**

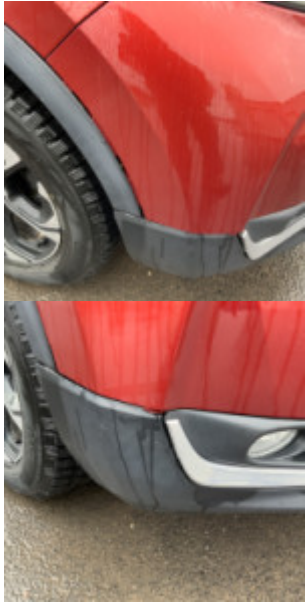
Section	Niveau de dommage	Types de dommage	Détails	Photo
Pare-chocs avant	Modéré	Bris

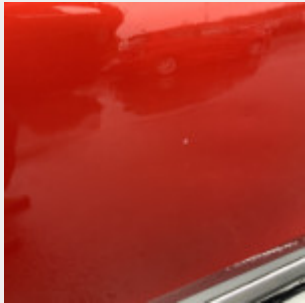
Porte avant gauche (section principale)	Mineur	Éclat de peinture, Égratignure(s)

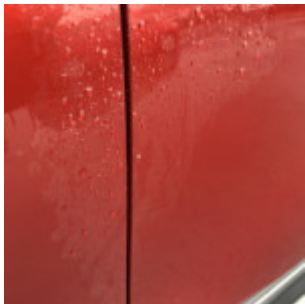
Porte arrière gauche (section principale)	Mineur	Éclat de peinture, Égratignure(s)

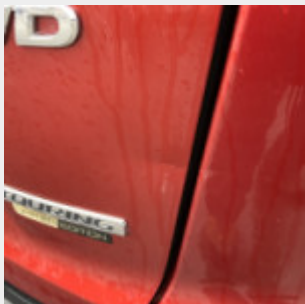
Arrière	Modéré	Bosse(s), Égratignure(s)

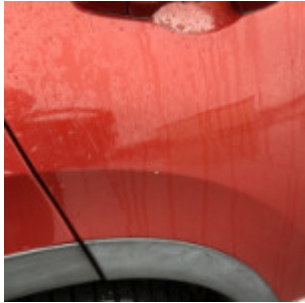
Section	Niveau de dommage	Types de dommage	Détails	Photo
Porte arrière droite (section principale)	Mineur	Éclat de peinture

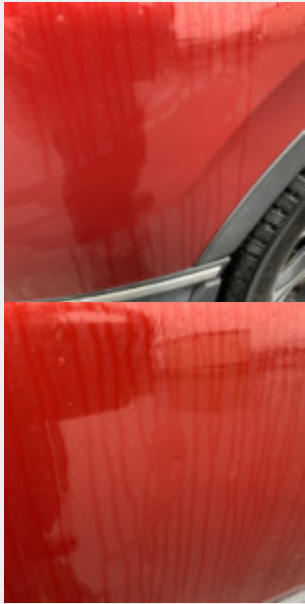
Porte avant droite (section principale)	Mineur	Égratignure(s)
