Emplacement BOISBRIAND
Type d'actif Automobile
Marque / Modèle / Année BUICK ENCORE SPORT TOURING 2018
NIV KL4CJ2SBXJB649261
Odomètre 86942 km
Nombre de clés 1

Rapport de dommages

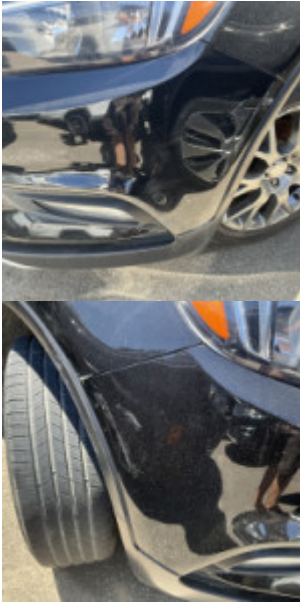
Section	Niveau de dommage	Types de dommage	Détails	Photo
Pare-chocs avant	Majeur	Égratignure(s)

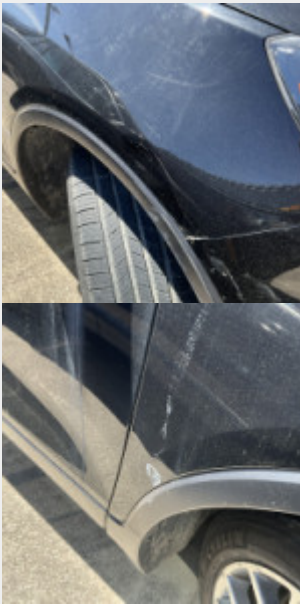
Aile avant droite	Majeur	Bosse(s), Égratignure(s)

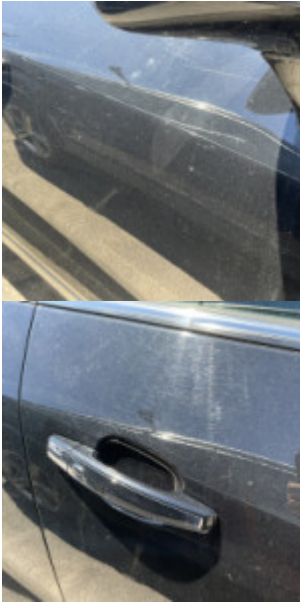
Section	Niveau de dommage	Types de dommage	Détails	Photo
Porte avant droite (section principale)	Mineur	Égratignure(s)

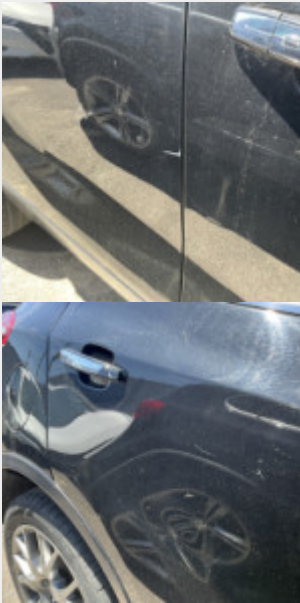
Porte arrière droite (section principale)	Majeur	Bosse(s), Égratignure(s)

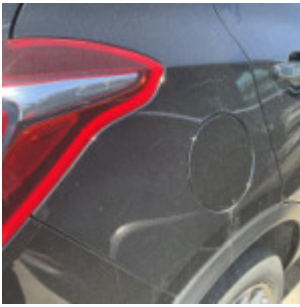
Aile arrière droite	Mineur	Égratignure(s)
