<b>Emplacement</b>	BOISBRIAND
<b>Type d'actif</b>	Automobile
<b>Marque / Modèle / Année</b>	NISSAN QASHQAI SL 2021
<b>NIV</b>	JN1BJ1BW8MW434167
<b>Odomètre</b>	70814 km
<b>Nombre de clés</b>	2

**Rapport de dommages**

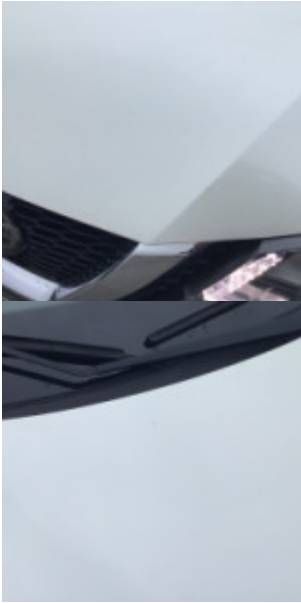
Section	Niveau de dommage	Types de dommage	Détails	Photo
Capot (centre)	Majeur	Éclat de peinture

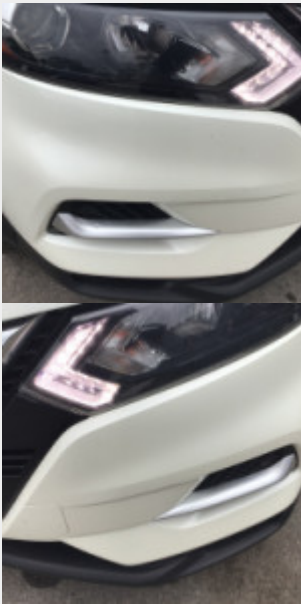
Pare-chocs avant	Majeur	Éclat de peinture

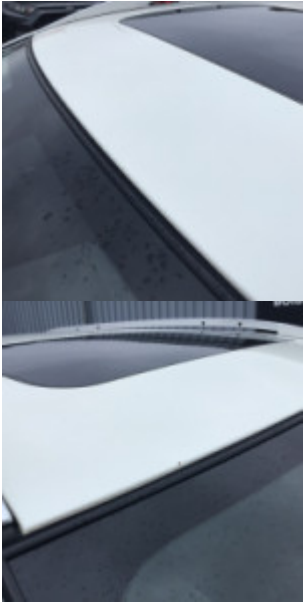
Section	Niveau de dommage	Types de dommage	Détails	Photo
Toît	Majeur	Éclat de peinture

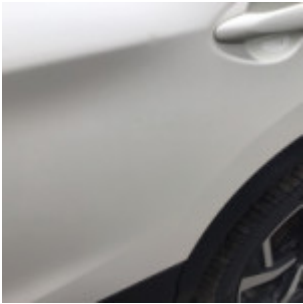
Porte avant gauche (section principale)	Mineur	Autre	poussières de freins	 
Porte arrière gauche (section principale)	Mineur	Autre	poussières de freins

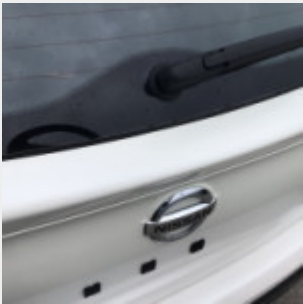
Arrière	Mineur	Égratignure(s)

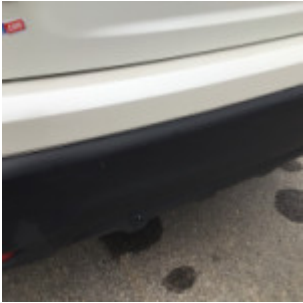
Section	Niveau de dommage	Types de dommage	Détails	Photo
Pare-chocs arrière	Mineur	Égratignure(s)

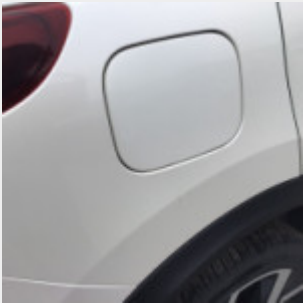
Aile arrière droite	Mineur	Égratignure(s)

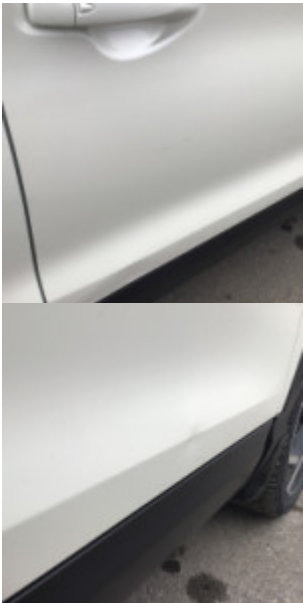
Porte avant droite (section principale)	Mineur	Bosse(s), Égratignure(s)

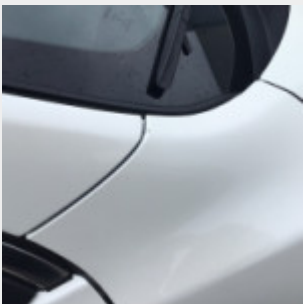
Aile avant droite	Majeur	Éclat de peinture
