<b>Emplacement</b>	BOISBRIAND
<b>Type d'actif</b>	Motoneige
<b>Marque / Modèle / Année</b>	YAMAHA PZ50MPF VENTURE MP 2015
<b>NIV</b>	JYE8GR006FA021659
<b>Odomètre</b>	10252 km
<b>Nombre de clés</b>	1

**Rapport de dommages**

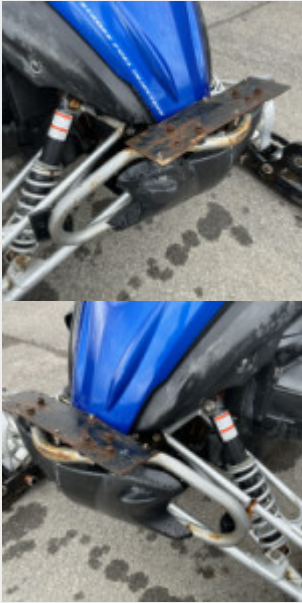
Section	Niveau de dommage	Types de dommage	Détails	Photo
Pare-chocs	Majeur	Bosse(s), Rouille

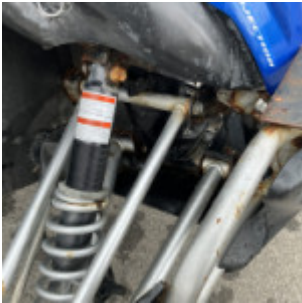
Ski côté gauche	Modéré	Rouille

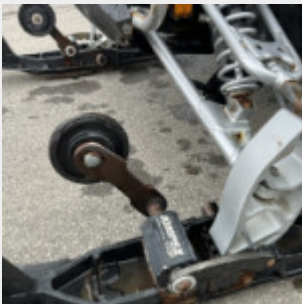
Ski côté droit	Modéré	Rouille
