Emplacement	BOISBRIAND
Type d'actif	Automobile
Marque / Modèle / Année	CHEVROLET CAMARO 1LT 2017
NIV	1G1FB1RX1H0170172
Odomètre	65956 km
Nombre de clés	1

Rapport de dommages

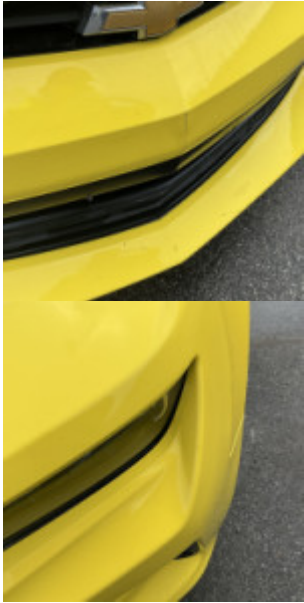
Section	Niveau de dommage	Types de dommage	Détails	Photo
Pare-chocs avant	Modéré	Éclat de peinture, Égratignure(s)

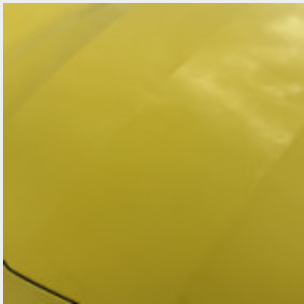
Capot (centre)	Mineur	Bosse(s), Éclat de peinture

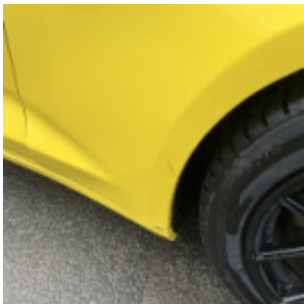
Aile avant droite	Majeur	Éclat de peinture, Rouille

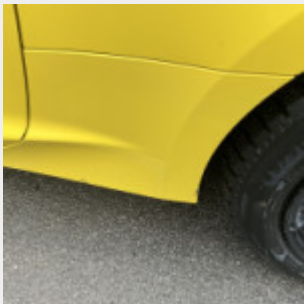
Section	Niveau de dommage	Types de dommage	Détails	Photo
Aile arrière droite	Majeur	Éclat de peinture		 
Valise	Mineur	Éclat de peinture		 
Jupe gauche	Majeur	Égratignure(s)

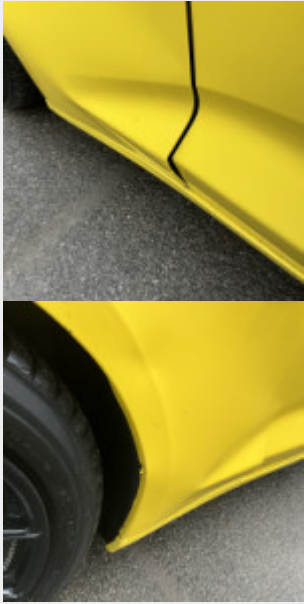
Section	Niveau de dommage	Types de dommage	Détails	Photo
Aile avant gauche	Majeur	Bosse(s)
