Emplacement BOISBRIAND
Type d'actif Automobile
Marque / Modèle / Année MAZDA CX-5 GT 2020
NIV JM3KFBDM8L0728516
Odomètre 119659 km
Nombre de clés 1

Rapport de dommages

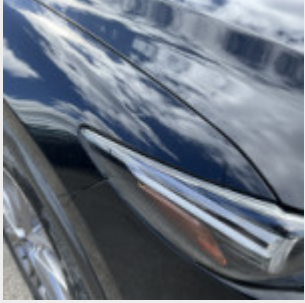
Section	Niveau de dommage	Types de dommage	Détails	Photo
Aile avant droite	Modéré	Éclat de peinture

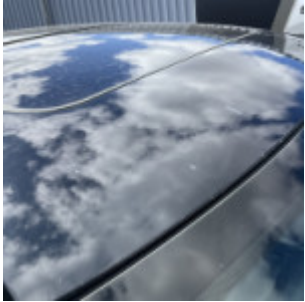
Toit	Majeur	Rouille

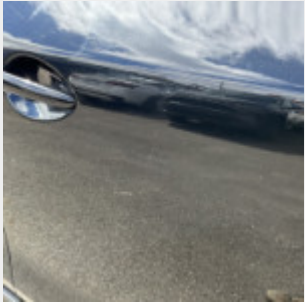
Porte avant droite (section principale)	Mineur	Égratignure(s)

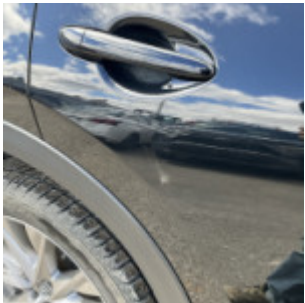
Porte arrière droite (section principale)	Mineur	Éclat de peinture

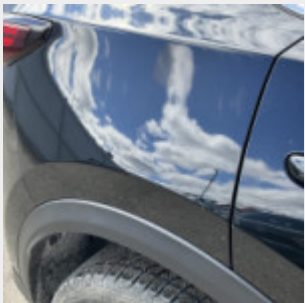
Aile arrière droite	Modéré	Éclat de peinture

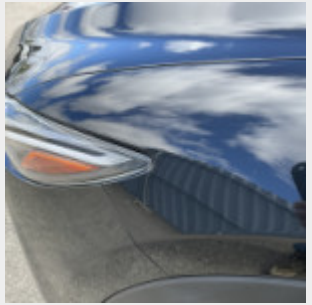
Section	Niveau de dommage	Types de dommage	Détails	Photo
Porte avant gauche (section principale)	Mineur	Égratignure(s)		 
Aile avant gauche	Majeur	Éclat de peinture
