Emplacement	BOISBRIAND
Type d'actif	Pickup ou VUS gros format
Marque / Modèle / Année	NISSAN MURANO SV 2019
NIV	5N1AZ2MS9KN116171
Odomètre	233223 km
Nombre de clés	1

Rapport de dommages

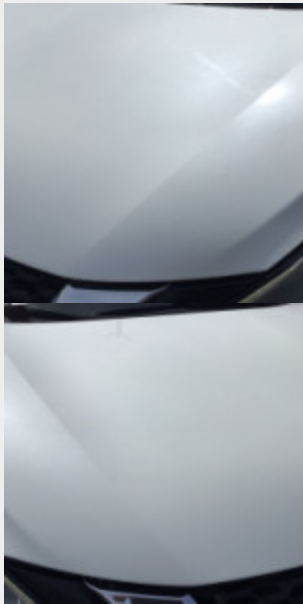
Section	Niveau de dommage	Types de dommage	Détails	Photo
Capot	Majeur	Éclat de peinture

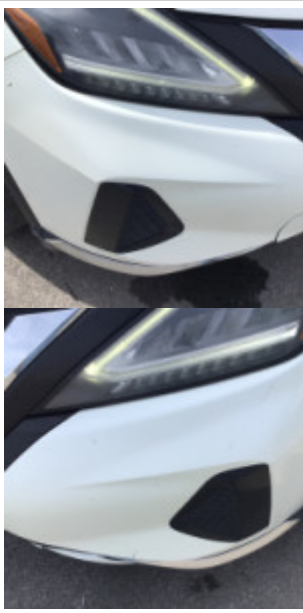
Pare-chocs avant	Majeur	Éclat de peinture, Égratignure(s)

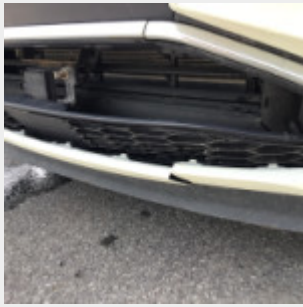
Bavette	Majeur	Bris, Autre	lousse

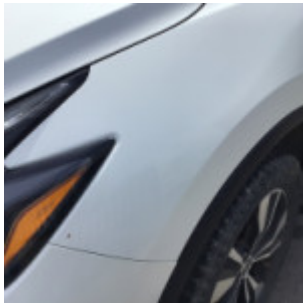
Section	Niveau de dommage	Types de dommage	Détails	Photo
Aile gauche avant	Majeur	Éclat de peinture

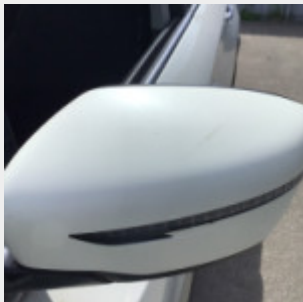
Rétroviseur gauche	Modéré	Éclat de peinture

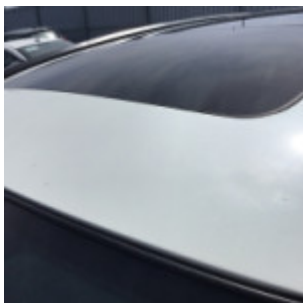
Toît	Majeur	Éclat de peinture, Rouille

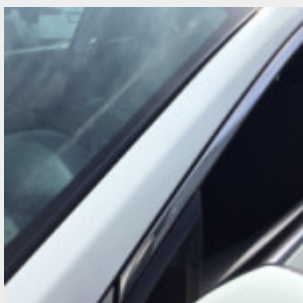
Contour haut de porte gauche	Mineur	Éclat de peinture

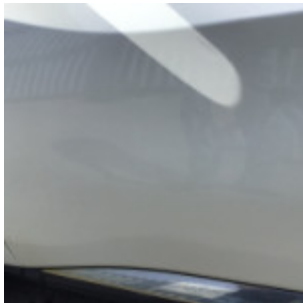
Section	Niveau de dommage	Types de dommage	Détails	Photo
Porte avant gauche	Mineur	Autre	poussieres de freins

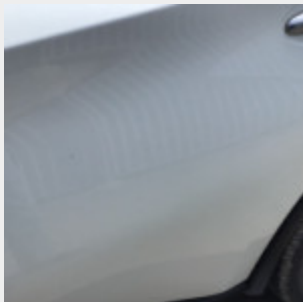
Porte arrière gauche	Mineur	Autre	poussieres de freins

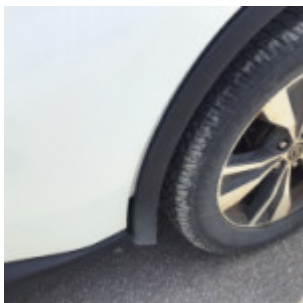
Contour d'aile arrière gauche	Modéré	Autre	lousse

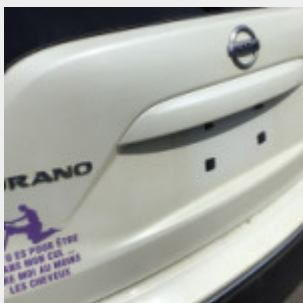
Hayon	Modéré	Autre	poussieres de freins
