Emplacement BOISBRIAND
Type d'actif Automobile
Marque / Modèle / Année HYUNDAI ELANTRA PREFERRED 2023
NIV KMHLM4AGXPU484584
Odomètre 90373 km
Nombre de clés 1

Rapport de dommages

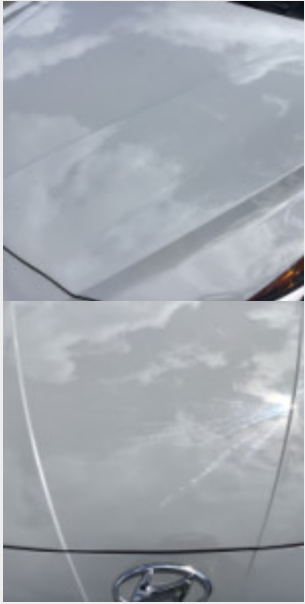
Section	Niveau de dommage	Types de dommage	Détails	Photo
Capot (centre)	Majeur	Éclat de peinture

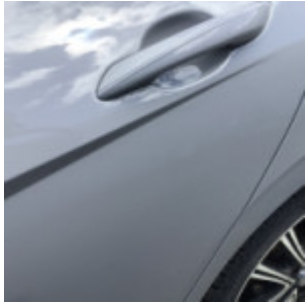
Section	Niveau de dommage	Types de dommage	Détails	Photo
Porte arrière gauche (section principale)	Mineur	Égratignure(s)

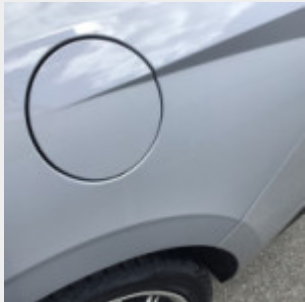
Aile arrière gauche	Mineur	Égratignure(s)

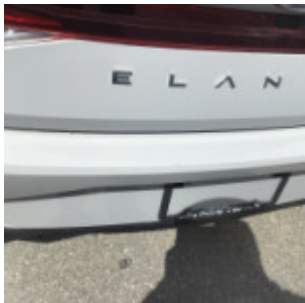
Pare-chocs arrière	Majeur	Éclat de peinture

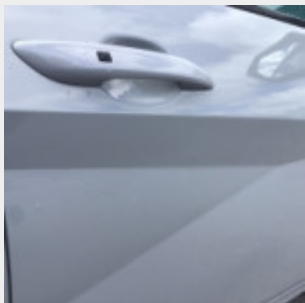
Porte avant droite (section principale)	Modéré	Éclat de peinture
